Conservació i Restauració  
Escola d'Art i Disseny - Tortosa  
Diputació de Tarragona

Retrat  
Maties Palau Ferré  
Museu d'Alcover

Es tracta d'una pintura sobre tela obra de Maties Palau Ferré, propietat del Museu d'Alcover, que representa una figura femenina.

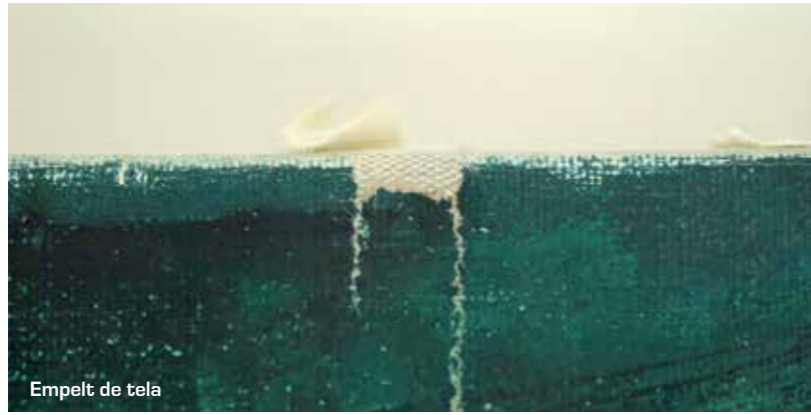
Empelt de tela

Pel que fa a la consolidació, els estrips es van tractar amb el sistema d'unió fil per fil, adherits amb cola d'esturió i midó. Als forats es van col·locar empelts de tela de característiques similars a l'original adherits amb el mateix adhesiu. Finalment, les zones consolidades més febles es van reforçar amb ponts de fil, i el perímetre, zona que ha de suportar més tensió, es va reforçar amb un teixit sintètic, molt fi i transparent, adherit amb Beva.

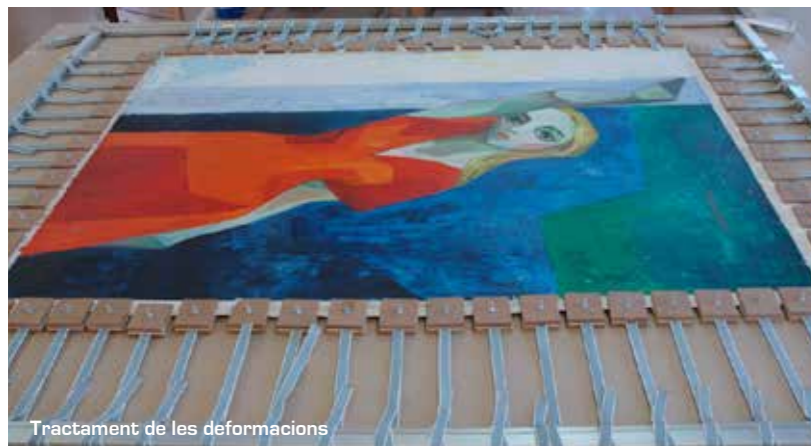
Tractament de les deformacions

Els plecs i les ondulacions es van eliminar tensant la pintura en un bastidor provisional d'angles extensibles. El fet d'obrir progressivament aquest bastidor és el que va facilitar l'eliminació de les deformacions. Aprofitant que la tela estava subjectada al bastidor provisional es va desempaperar la capa pictòrica.

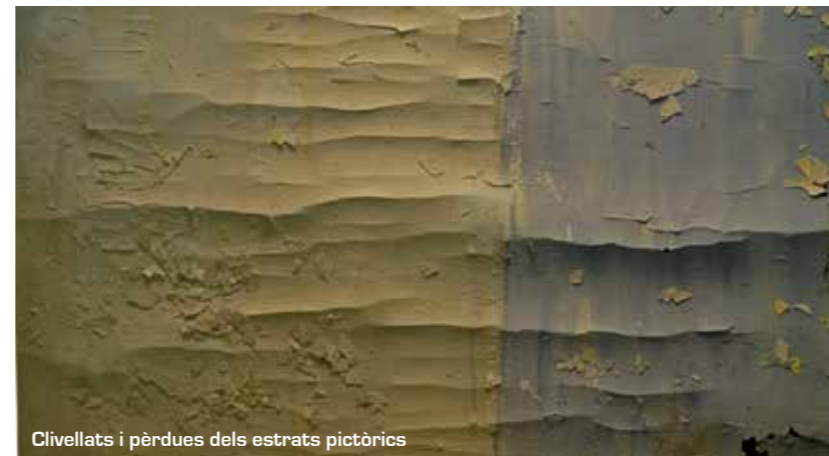
Clivellats i pèrdues dels estrats pictòrics

Pel que fa a la pel·lícula pictòrica, tenia nombroses clivelles, principalment als estrats pictòrics més gruixuts i més rígids. Aquests estrats no tenien l'elasticitat necessària per permetre l'enrotllat de la pintura. Cal dir que a part dels clivellats també hi havia notables pèrdues, que deixaven a la vista els estrats pictòrics subjacents.

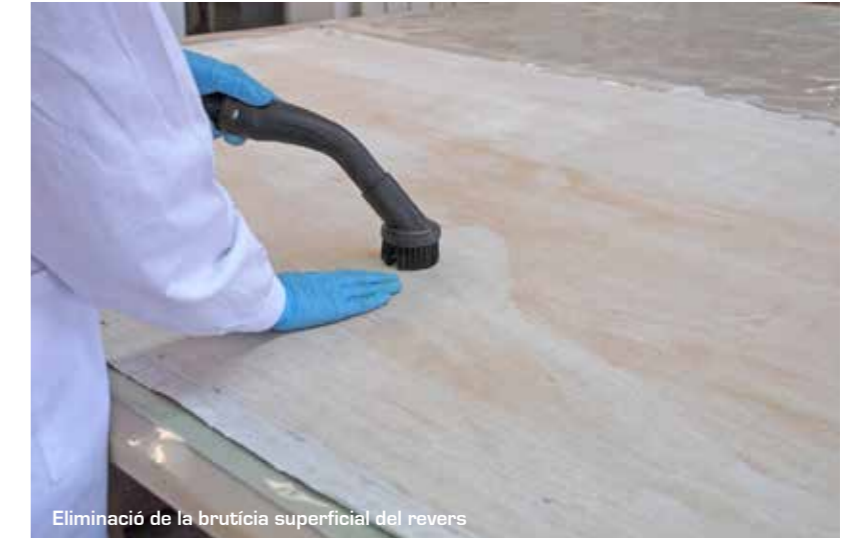
Eliminació de la brutícia superficial del revers

Es va eliminar la brutícia superficial del revers de la tela amb l'ajuda de raspalls suaus i aspiració de baixa pressió.

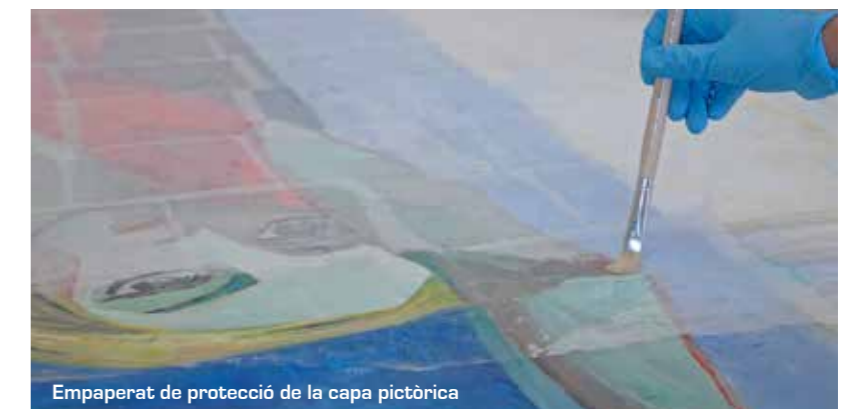
Empaperat de protecció de la capa pictòrica

Amb la finalitat de protegir la pintura durant les següents intervencions es va tornar a empaperar i es va aprofitar la humitat aportada per fer una primera correcció de les deformacions.
