PINTURA MURAL
CAPELLA DEL ROSER
Vilallonga del Camp

Publicació de Conservació i Restauració
Escola d'Art i Disseny de la Diputació a Tortosa

Pintura mural de la capella del Roser

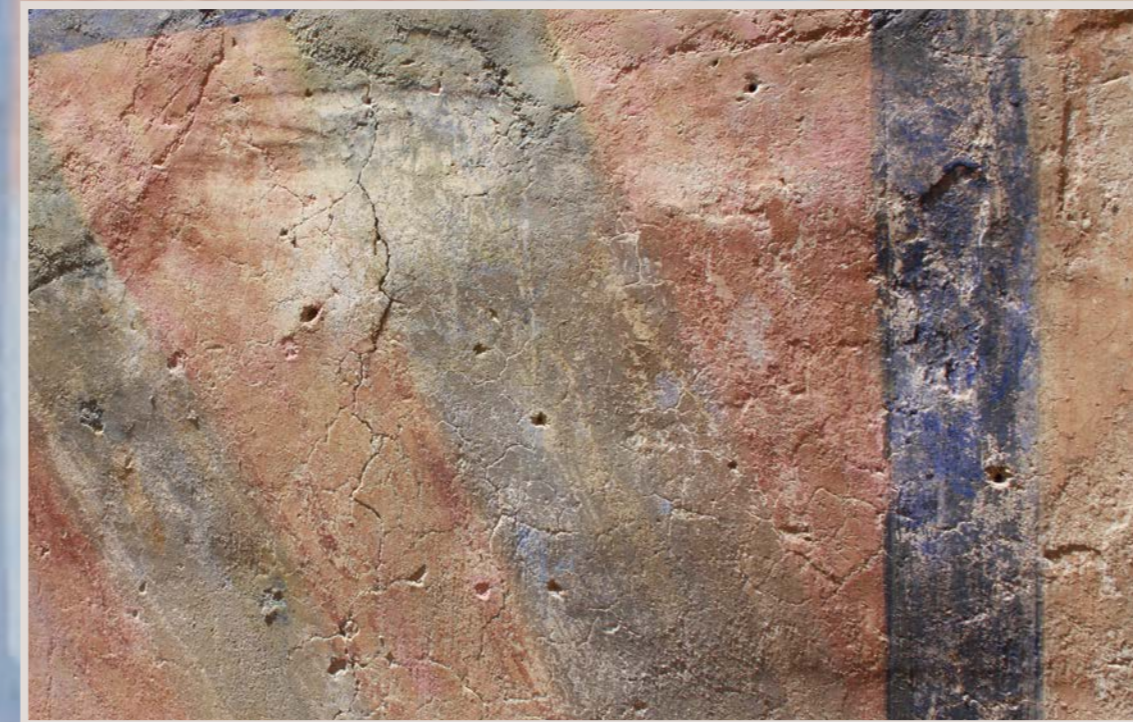
Neteja amb el pinzell de cerra

Neteja mecànica: neteja amb eines manuals per a l'eliminació de dipòsits i altres materials. S'han rebaixat o retirat completament els morters que es van aplicar en la col·locació de la fornícula i els que recobrien alguns forats, pel seu aspecte i perquè estaven aplicats sobre la pintura original.
