EL RELLOTGE DE  
CAMPANAR DE PRAT DE COMTE  
Ajuntament de Prat de Comte

Publicació de Conservació i Restauració  
Escola d'Art i Disseny de la Diputació a Tortosa

## El rellotge de campanar de Prat de Comte

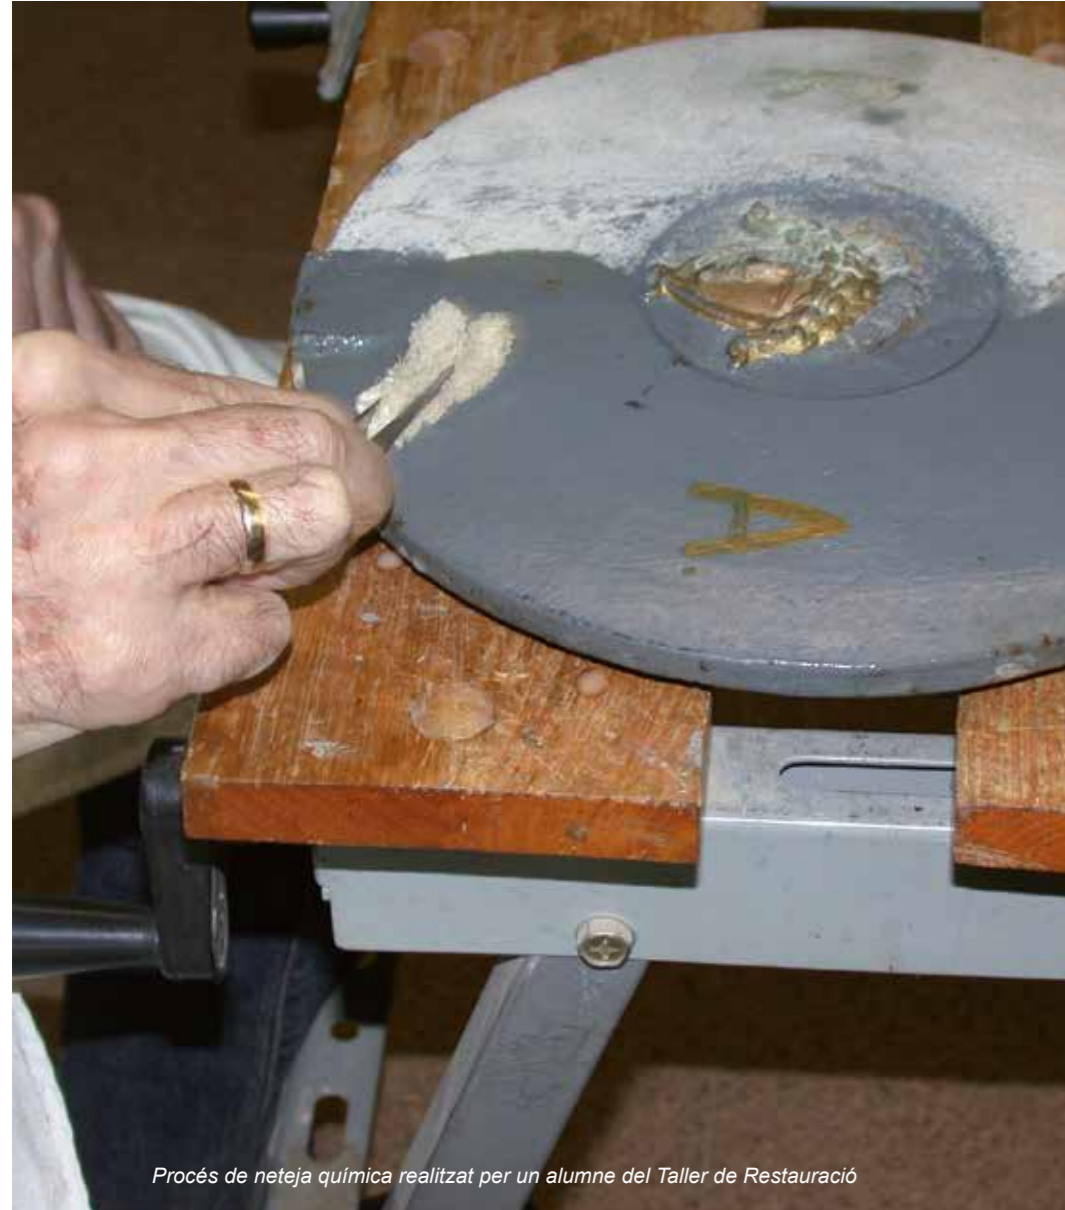
Part de la brutícia era greix dipositat durant anys de funcionament. Vam haver de reblanir-lo, ja que estava solidificat. La neteja mecànica és va realitzar peça per peça.

Procés de neteja química realitzat per un alumne del Taller de Restauració

Es va realitzar una neteja química de les peces del rellotge amb productes desgreixants i una neteja mecànica amb raspall i llanes. Un cop vam tenir feta aquesta neteja tenint cura de la patina dels metalls, es va procedir a aplicar-hi una capa d'antioxidant i de protecció, i es va fer el greixatge de les peces per a tornar a muntar tota la maquinària.

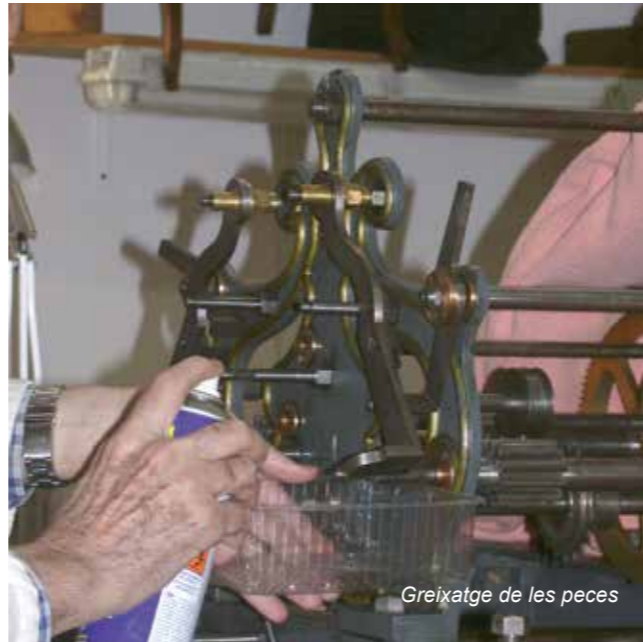
Greixatge de les peces

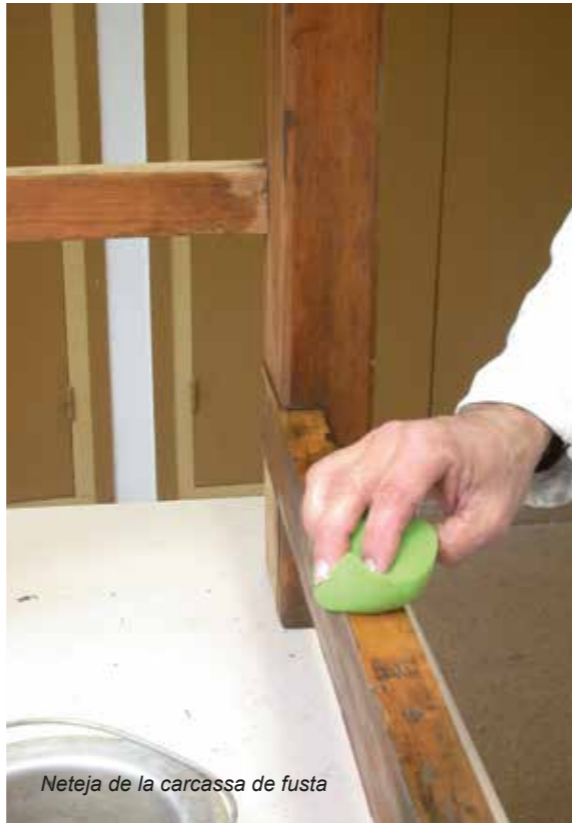
Neteja de la carcassa de fusta

Pel que fa a l'estructura de fusta, se'n va fer una neteja mecànica i química, també es va procedir a la desinfecció de corcs i, finalment, s'hi va aplicar una capa de consolidació i un acabat de protecció.

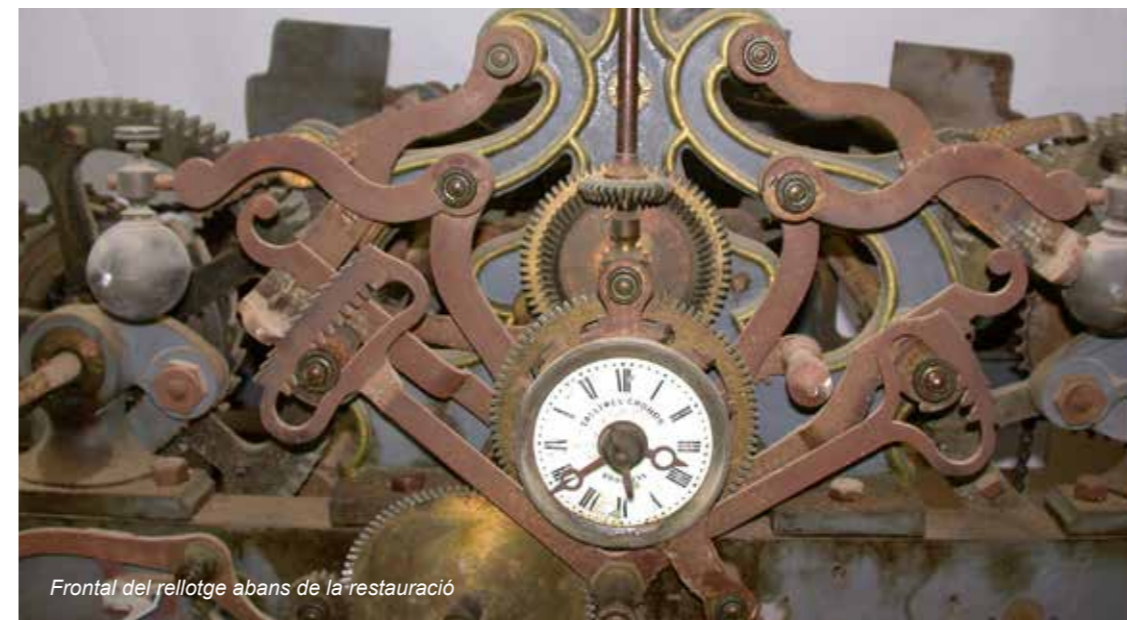
Quan va arribar a l'Escola d'Art i Disseny a Tortosa, l'estat de conservació del rellotge era regular. L'instrument estava cobert per una capa grisosa de pols i les peces presentaven una oxidació generalitzada. La carcassa de fusta també tenia brutícia, presència de xilòfags a la part inferior de les potes i taques de greix, causades per l'acció de greixar la maquinària. Cal afegir també, com a factor positiu, que aquest excés de brutícia superficial va permetre mantenir la policromia original de l'instrument.

Frontal del rellotge abans de la restauració

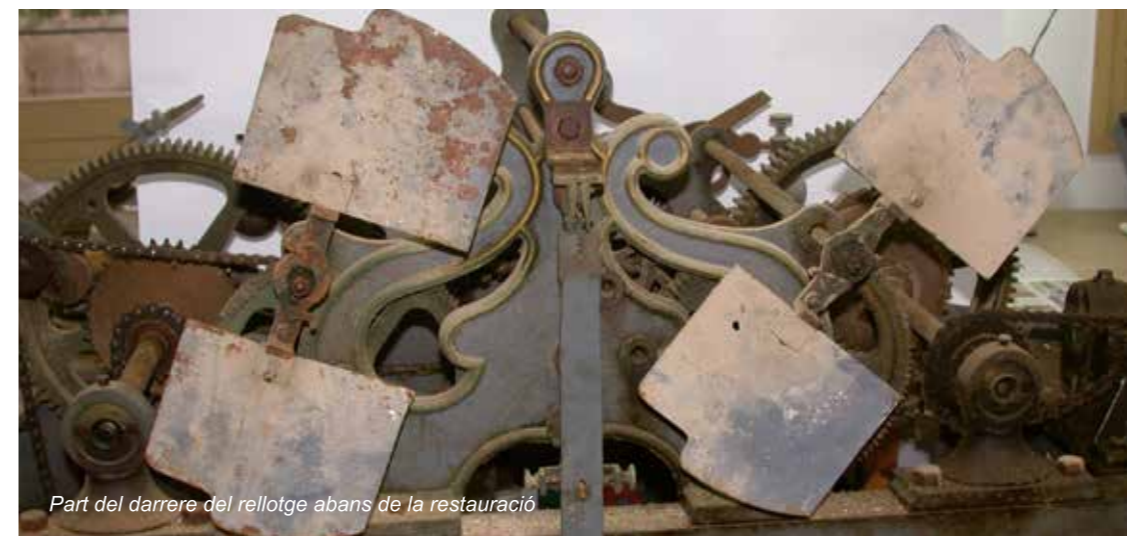
Part del darrere del rellotge abans de la restauració

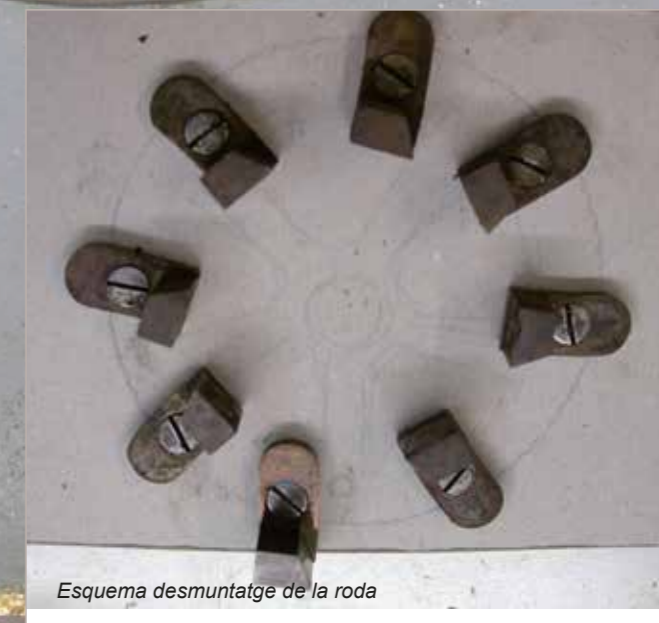
Esquema desmuntatge de la roda

El primer pas va ser desmuntar l'instrument peça per peça i realitzar un dibuix de la maquinària, per tal de conèixer-ne amb exactitud el funcionament.
