GLORIETA PER A LA DANSA ELÈCTRICA  
Facultat de Física de la Universitat de Barcelona

Publicació de Conservació i Restauració  
Escola d'Art i Disseny de la Diputació a Tortosa

## DESCRIPCIÓ I ESTAT DE CONSERVACIÓ

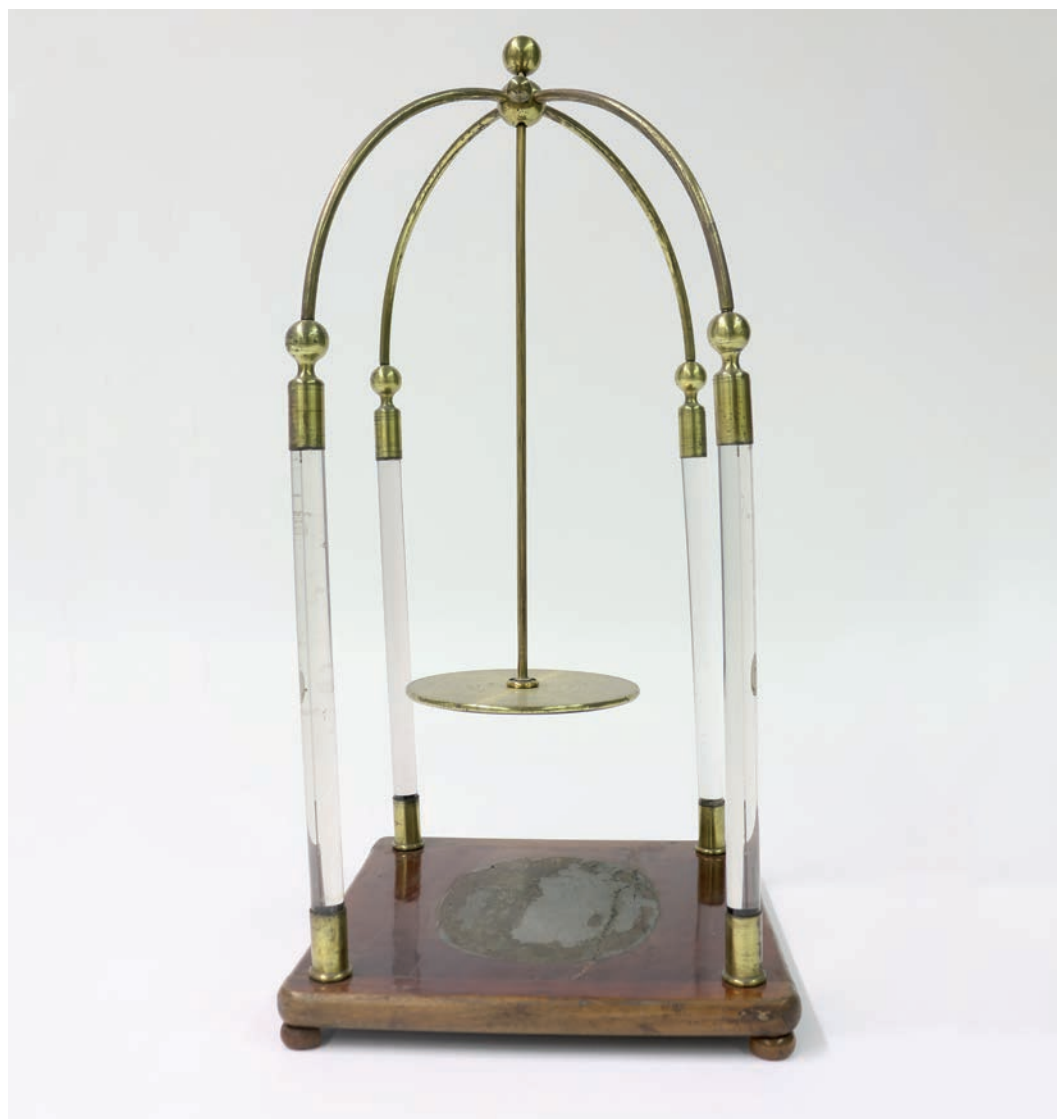
*L'aparell després de la intervenció*

Per a una òptima conservació, s'aconsella evitar-hi la incidència de la llum directa i els canvis bruscos d'humitat i temperatura, intentant mantenir la humitat relativa entre el 40 i el 60% i la temperatura, entre els 19 i 21°C.

La manipulació de la peça s'ha de portar a terme amb la protecció de guants per no transferir-hi substàncies greixoses.

També es recomana minimitzar l'exposició de l'aparell a l'atmosfera i a la pols.

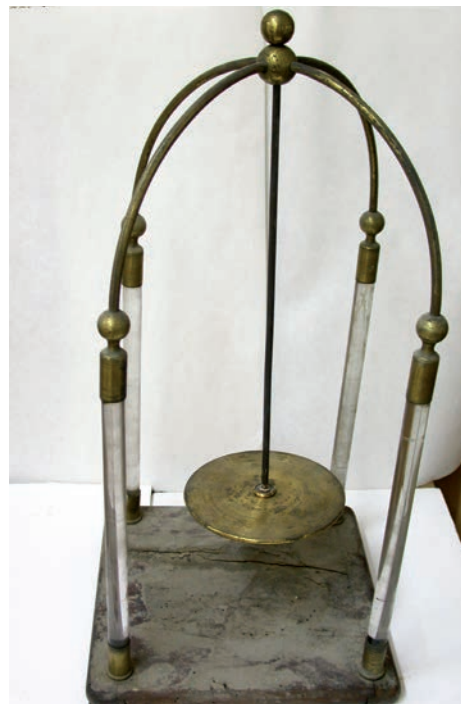
L'estat de conservació de l'aparell era regular. Destaquem la capa de brutícia generalitzada de tonalitat grisosa; un petit trencament a una de les columnes de vidre; oxidacions puntuals del metall, que coincideixen amb les zones de pèrdua del lacat; una fissura a la fusta de la base; presència de forats ocasionats per un antic atac d'insectes xilòfags; pèrdua d'una de les quatre potes arrodonides.

L'aparell abans de la restauració

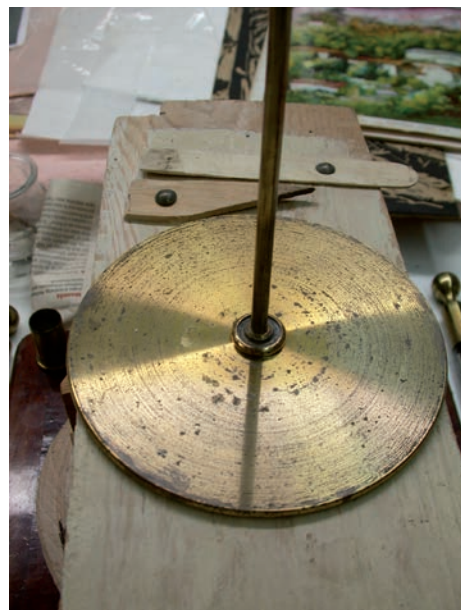
Disc de llautó amb punts d'oxidació

Es procedí a netejar cadascun dels elements amb aigua destil·lada. L'òxid puntual del metall es va eliminar mecànicament i després es protegí la superfície amb un inhibidor.

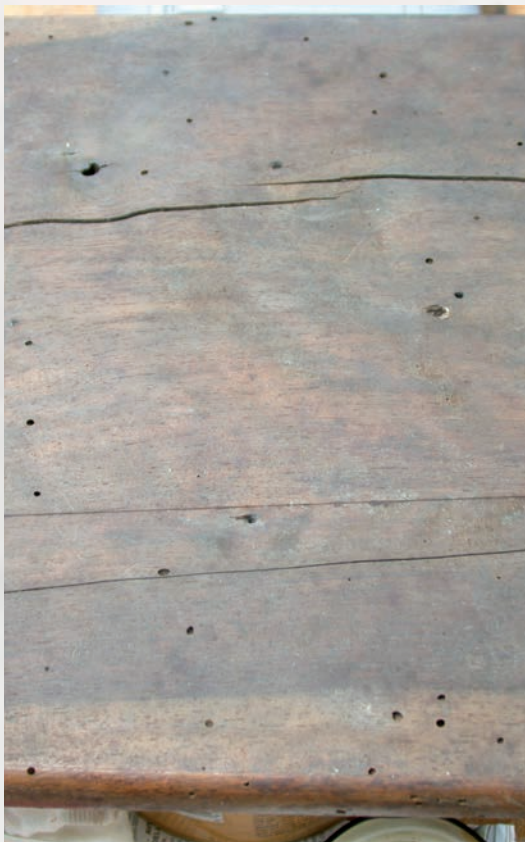
Fissures de la fusta i orificis causats pels insectes

La fusta amb orificis d'insectes es va desinfectar per injecció amb un producte químic. A continuació es va tancar l'esclatxa de la fusta amb una pasta feta amb serradures de fusta i cola vinílica.

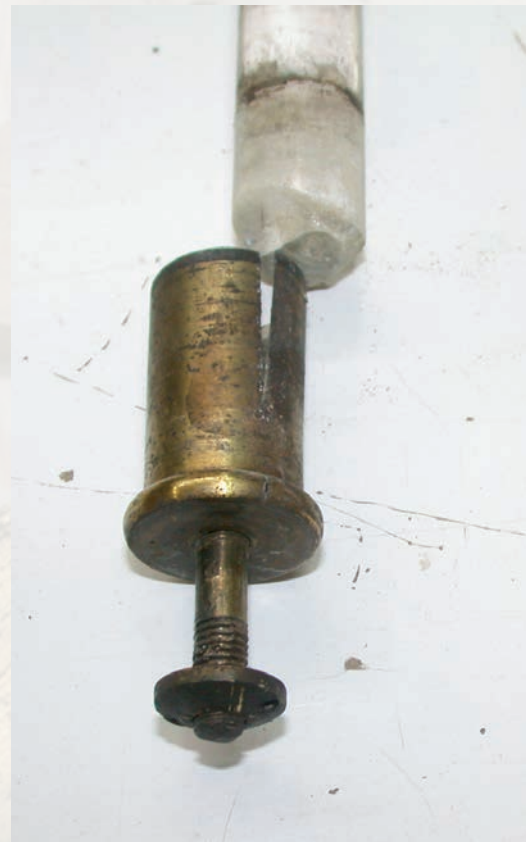
Pèrdua de l'extrem d'una de les columnes de vidre

La petita pèrdua de la columna de vidre es va emplenar amb un tros d'escuma de polietilè, un material inert que ajudà a recuperar l'equilibri de l'element. També es va reconstruir amb fusta la pota que mancava i després se li va aplicar una capa de vernís.

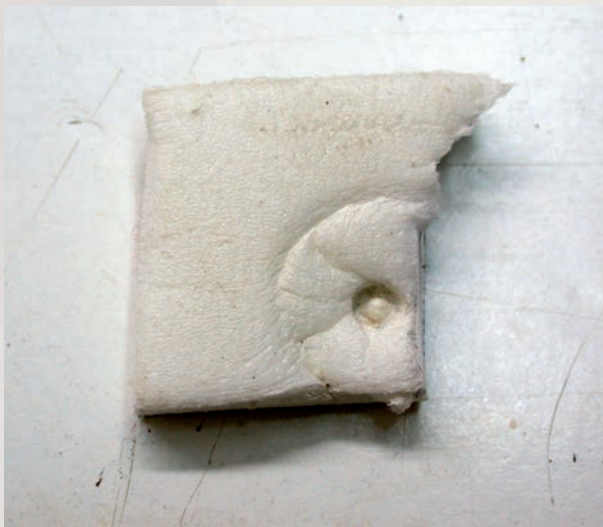
Escuma emprada per estabilitzar una columna

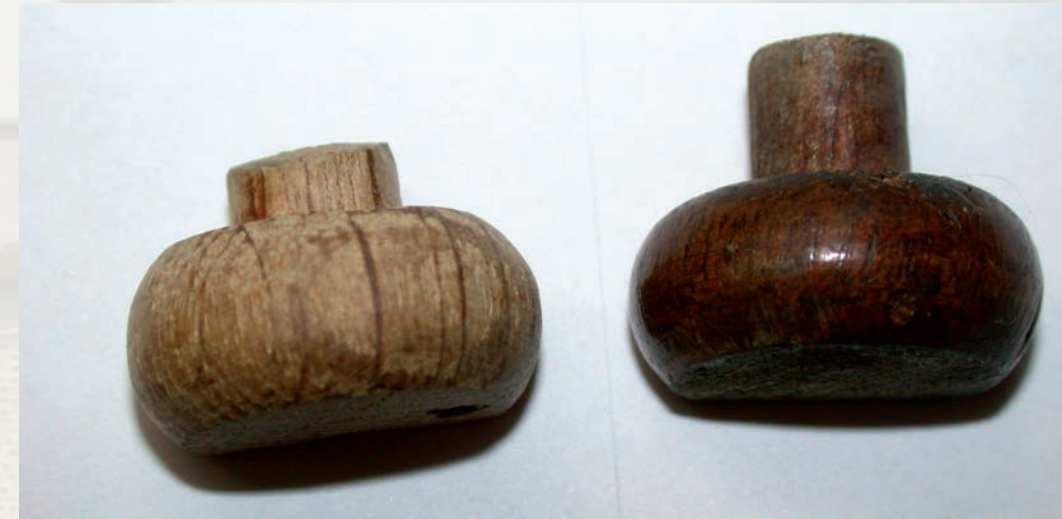
Reconstrucció d'un peu de la base

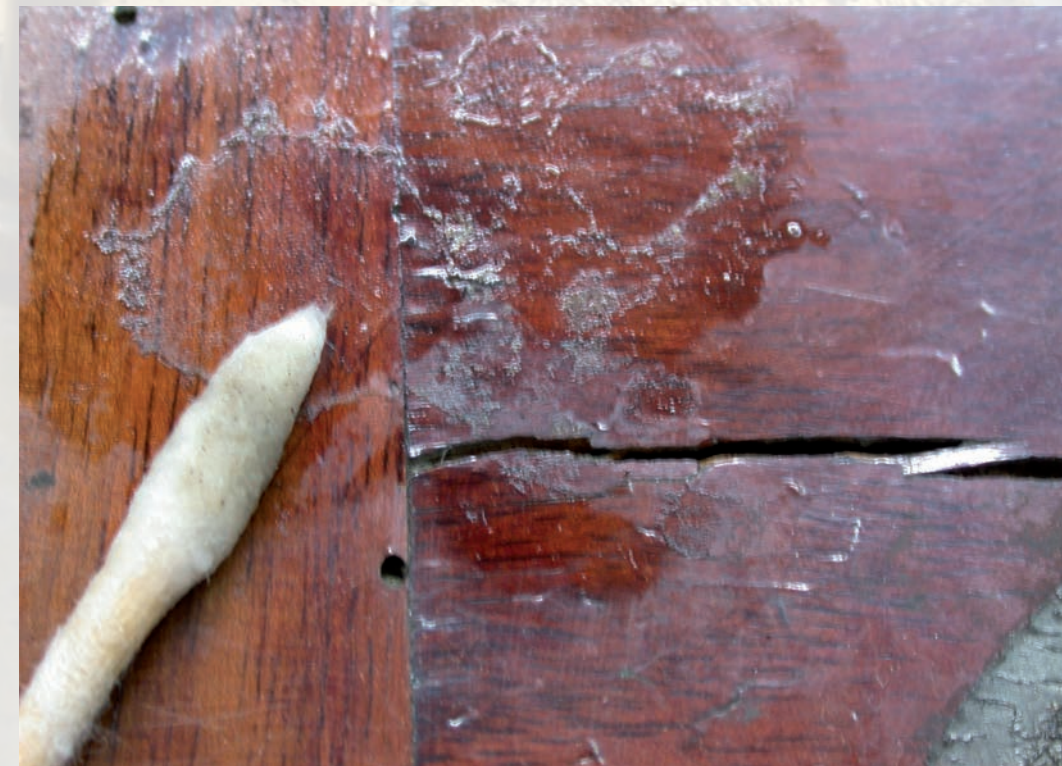
Procés de neteja de la fusta
