70/2018

**PLAFÓ CERÀMIC DE SANT
ANTONI ABAT DE VILA-SECA**
*Ajuntament de
Vila-seca*

Publicació monogràfica
Unitat de Conservació i Restauració
Escola d'Art de la Diputació a Tortosa

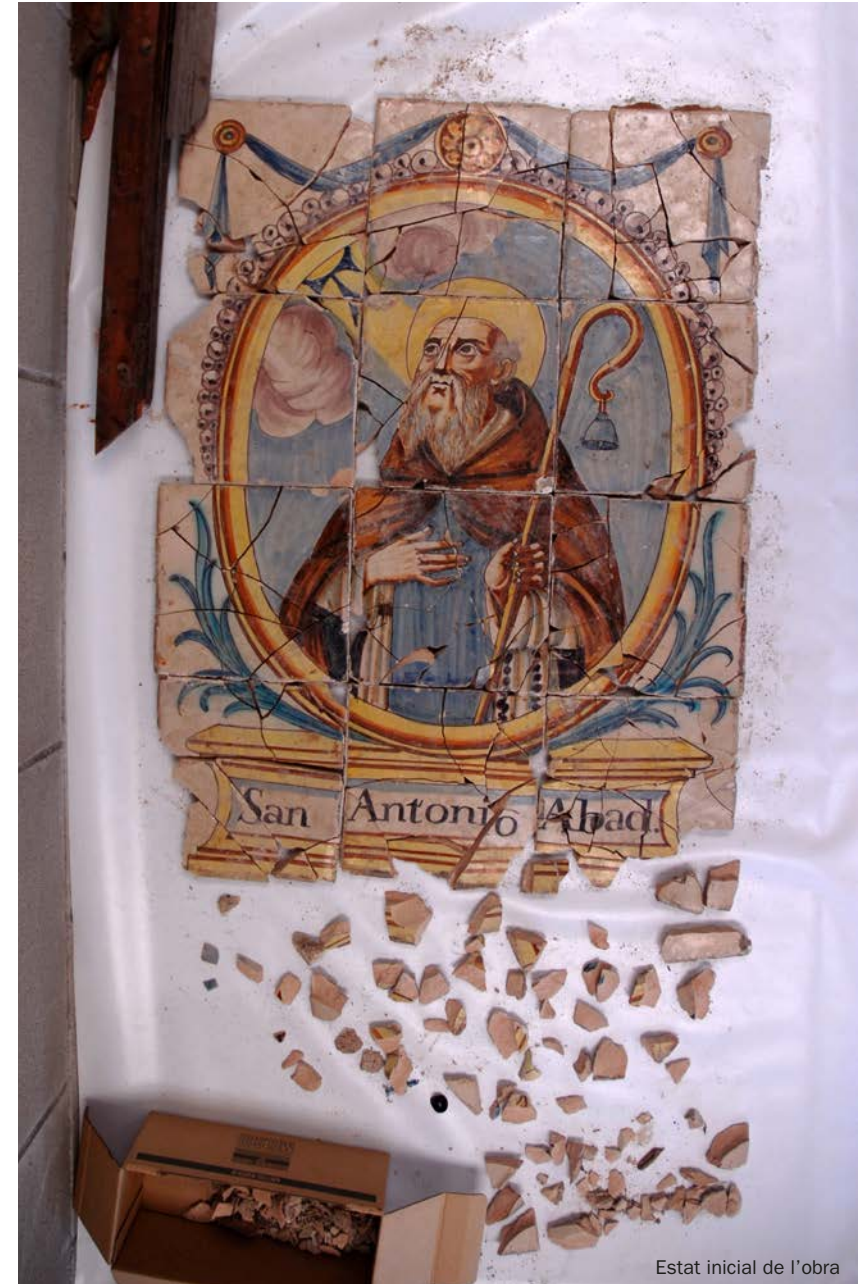
Abans de l'incident, l'obra estava fixada i emmarcada sobre un suport que donava integritat al conjunt de rajoles, del qual es van desprendre en caure a terra i fragmentar-se. El plafó presentava un estat de conservació greu en arribar a la Unitat de Conservació i Restauració.

Estat inicial de l'obra

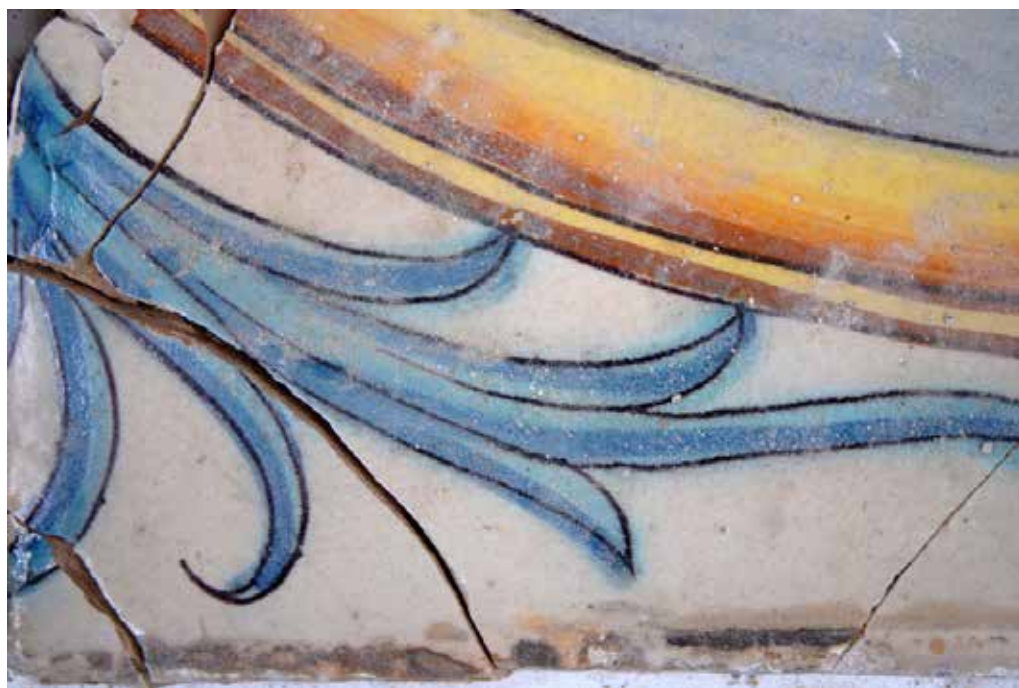
Això s'evidencia en la irregularitat de les peces de ceràmica, així com les clares pinzellades que s'observen als detalls de la pintura. També s'identifica diversos defectes de tècnica com taques de pigment en zones de fons de la imatge o bé discontinuïtat de les tintes pels diferents gruixos d'aquestes durant l'aplicació i els efectes que ha produït la posterior cocció.

Detall de manufactura

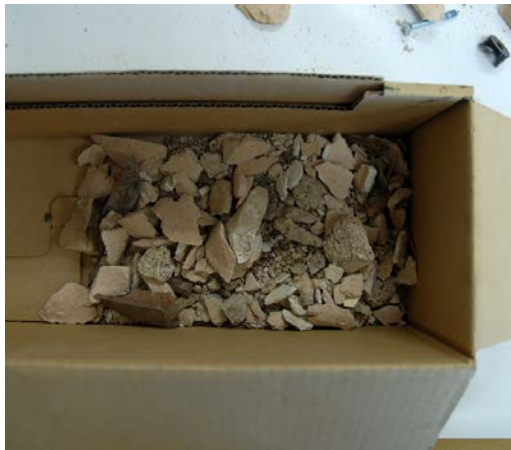
Obra fragmentada

En caure a terra, la peça es va fragmentar en bocins molt petits (alguns irre recuperables) amb la consegüent pèrdua de petites zones d'aquesta policromia i suport original, aproximadament d'un 10% de l'obra.

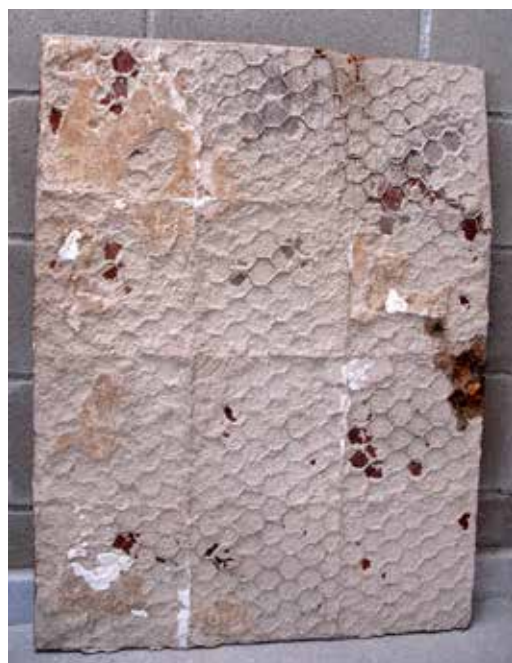
A banda d'això, en diversos llocs trobem el revers de les rajoles ocult sota una capa del **morter*** que la fixava al suport de fusta conglomerada original, recobert per una malla de filat metàl·lic.

Suport original després

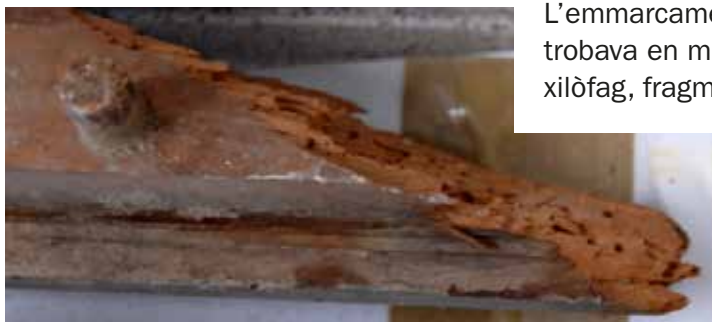
L'emmarcament també de fusta, es trobava en molt mal estat per atac xilòfag, fragmentació i brutícia.

Estat del marc

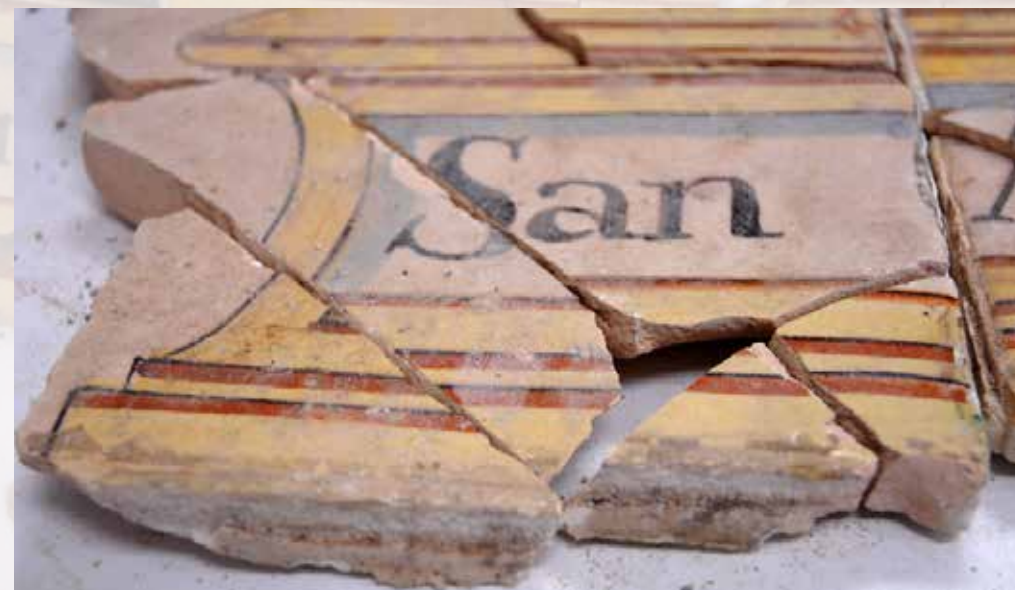
El percentatge de pèrdues causades per l'acte vandàlic, el trencament de les rajoles, les concrecions de morter original del revers i les condicions del marc perforat pels insectes feien que l'estat de conservació de l'obra fos força greu.

Perfil d'una rajola on es perceben pèrdues

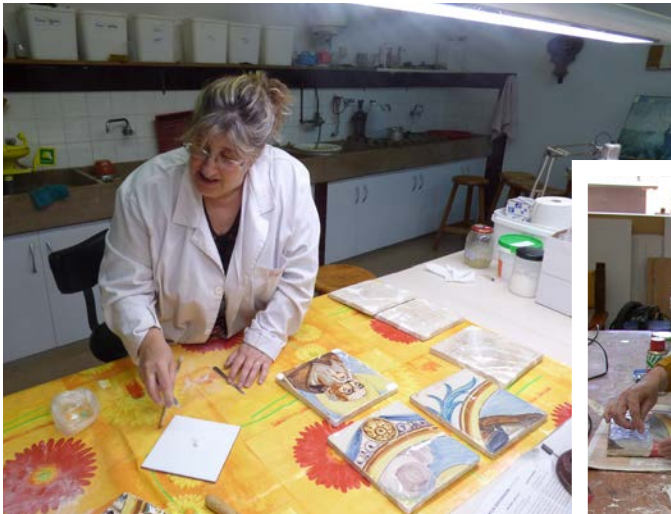
Alumnes de restauració adherint i netejant els fragments

La primera fase de la intervenció es va iniciar a les aules de conservació-restauració de l'Escola, on les alumnes d'etnologia van netejar mecànicament el morter del revers i van reordenar els fragments de l'obra per adherir-los i retornar la unitat artística a cada rajola del Plafó.

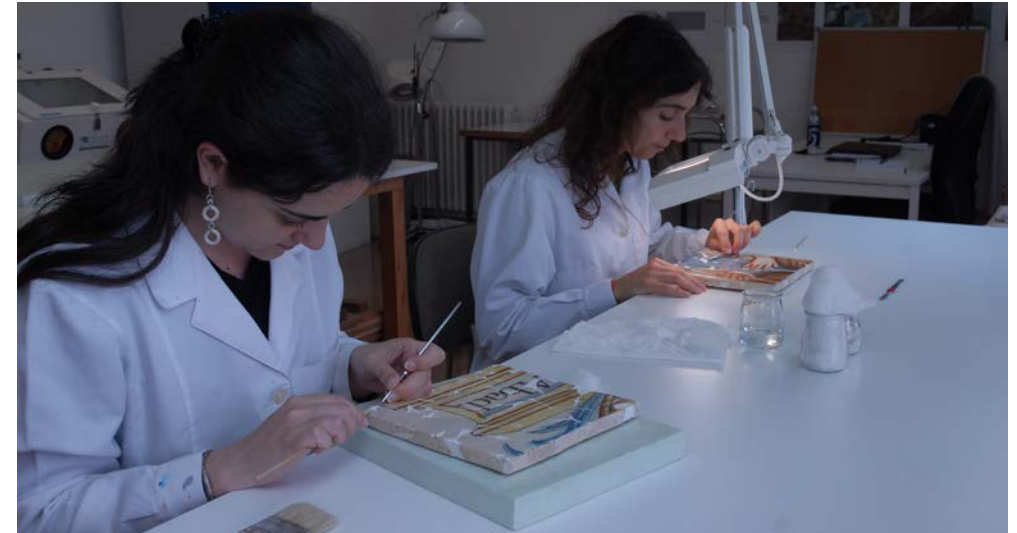
Procés d'estucat

Un cop adherits els fragments, l'obra es va traslladar a la Unitat de conservació i restauració, on les tècniques van continuar amb la fase definitiva del procés d'intervenció, seguint primerament amb la **reintegració*** volumètrica per emplenar les pèrdues i homogeneïtzar la superfície.

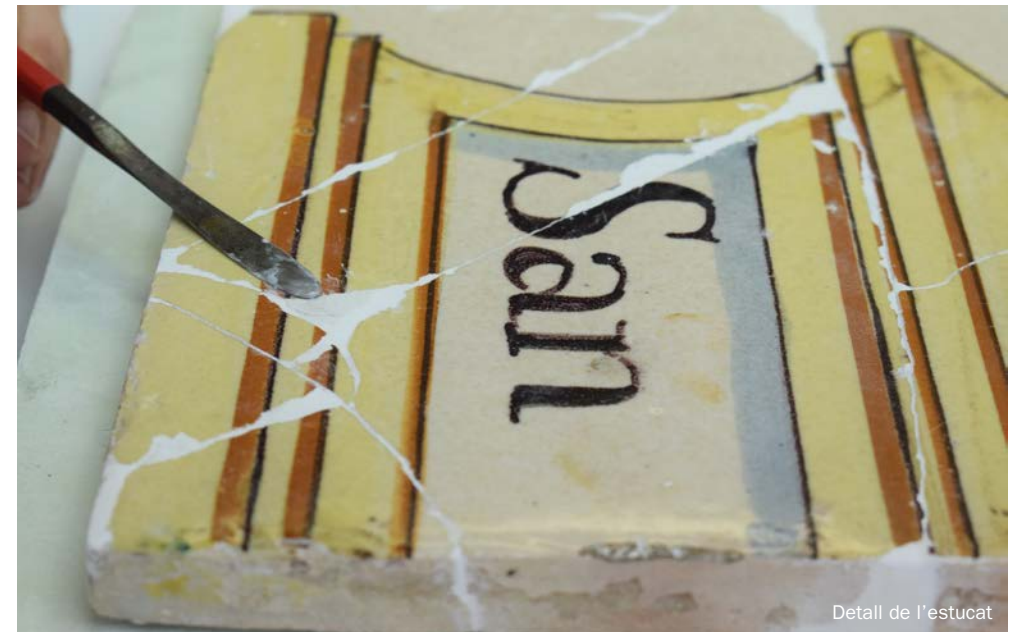
Detall de l'estucat

Aquesta es va dur a terme amb **estucs*** compatibles amb la terrissa original i reversibles, després es va envernissar per tancar els porus i preparar la superfície per rebre la reintegració de la policromia.

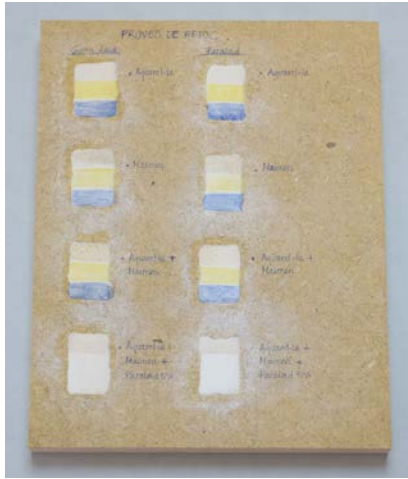
Proves de color

Finalment en el retoc cromàtic, després de realitzar proves de color, es va optar per realitzar un **puntillisme*** mimètic per sobre. Amb aquesta tècnica se li retorna la unitat estètica a la peça alhora que permet diferenciar les parts restaurades de les originals, respectant el valor historicoartístic i sense crear falsos històrics. A partir de la **reproducció*** es va poder reconstruir el dibuix per complet.

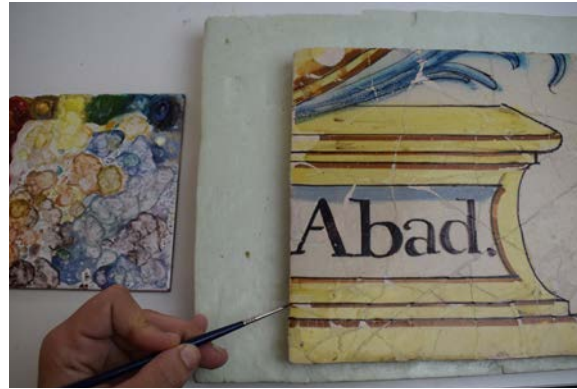
Efecte estètic de la reintegració a puntillisme
