CAPS DE BESTIAR DE  
L'ESCORXADOR DE TORTOSA

Museu Històric i Arqueològic de les Terres  
de l'Ebre, Tortosa

Publicació núm. **73**  
2019

# 01 Caps de bestiar

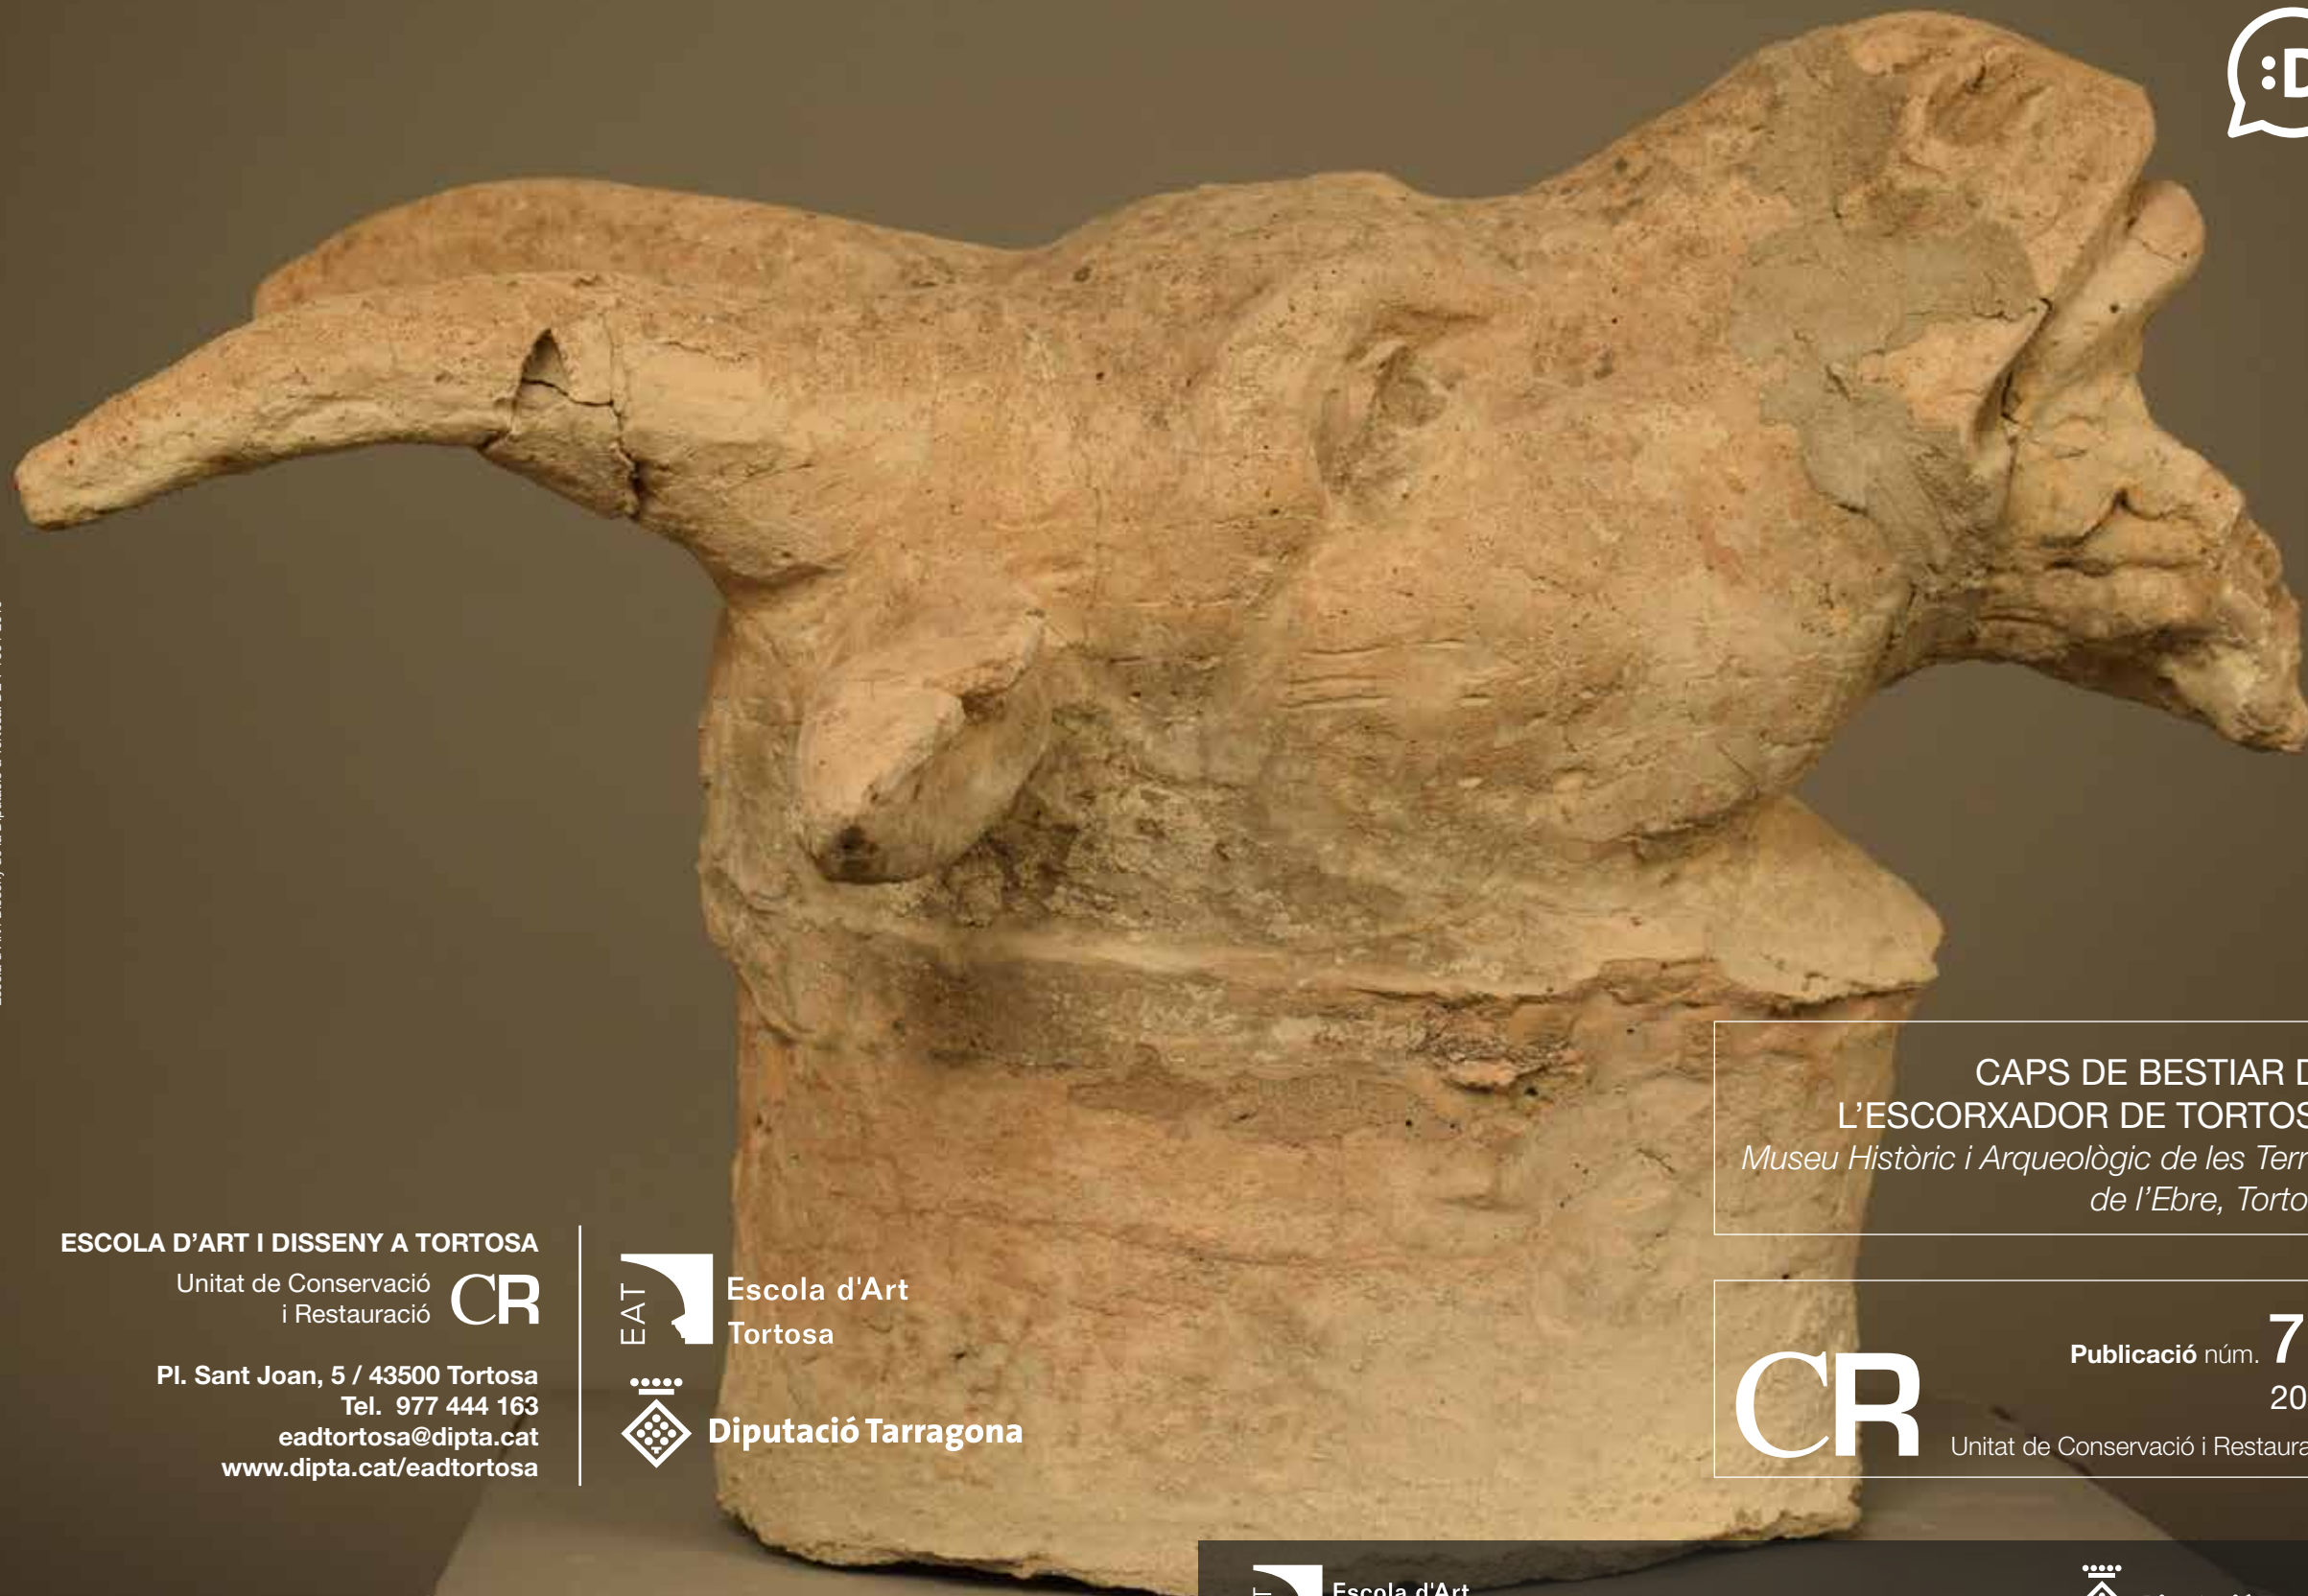
Estat final després de la intervenció

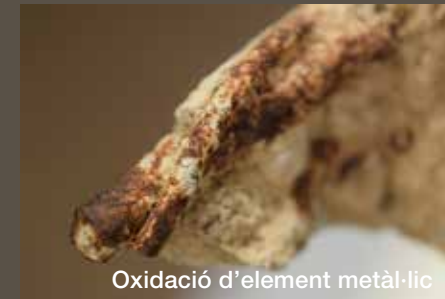
Oxidació d'element metàl·lic

S'han realitzat processos d'**estabilització del metall** per a frenar i preveure la corrosió.

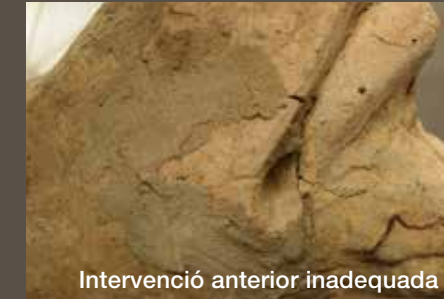
Intervenció anterior inadequada

Les **intervencions anteriors**, que perjudicaven la integritat del suport i l'aparença estètica, han sigut eliminades o rebaixades.

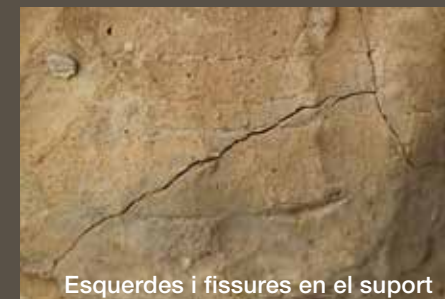
Esquerdes i fissures en el suport

Els processos d'intervenció s'han centrat en mínimes actuacions per a estabilitzar les peces i afavorir la conservació: **consolidació del suport i fixació d'estrats**.

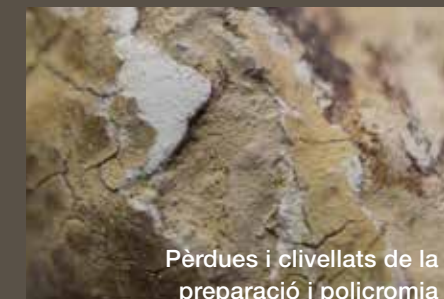
Pèrdues i clivellats de la preparació i policromia

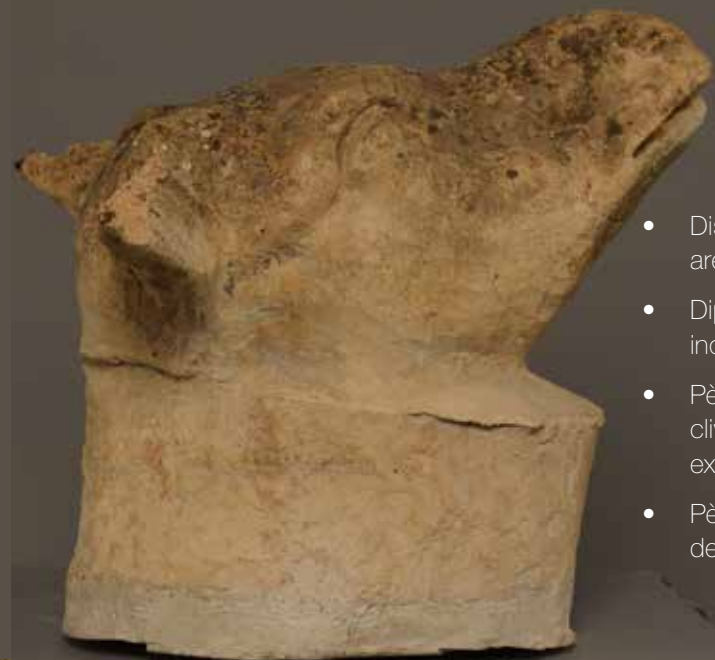
Estat inicial del cap de cabra

- Disgregació de la superfície del suport, arenització i esmicolament.
- Dipòsits superficials i restes biològiques incrustades.
- Pèrdua d'estabilitat: esquerdes, fissures i clivells. Erosió i abrasió dels volums més externs i perfilats.
- Pèrdua de matèria del suport: aixecaments, desprendiments i descamació.

- Taques d'òxid, microorganismes, humitat i contaminants.
- Oxidació dels elements metàl·lics.
- Pèrdua de les capes de preparació i policromia de més d'un 90%.
- Fissures, clivellats i esquerdes en els estrats de preparació i policromia.
- Intervencions anteriors inadequades en el musell i la base.

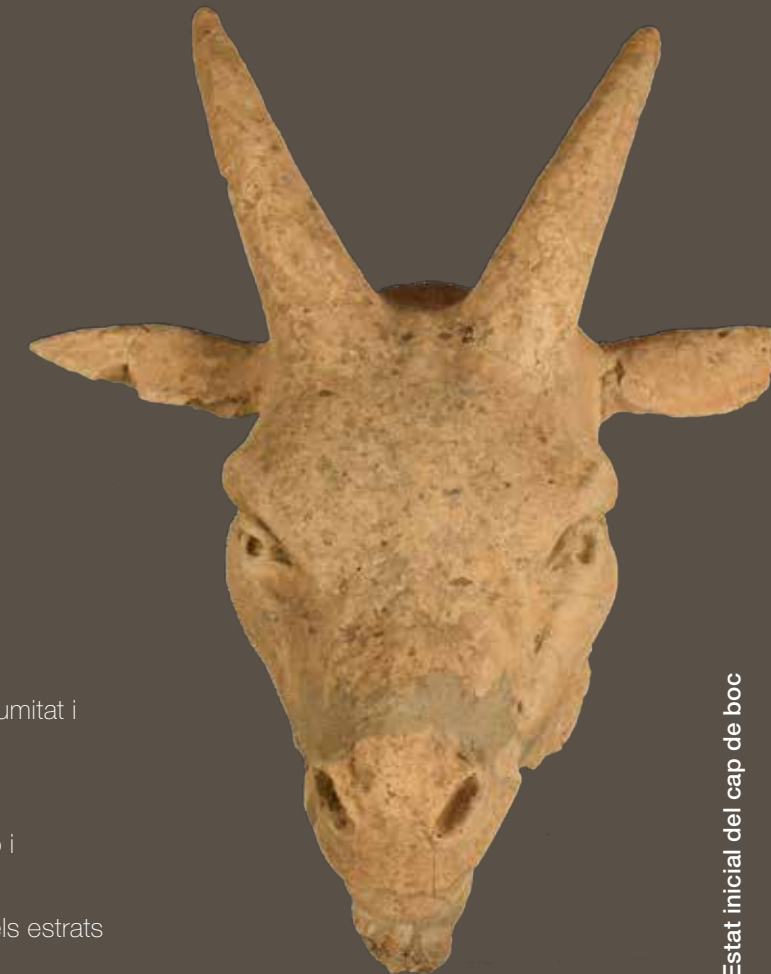
Estat inicial del cap de boc

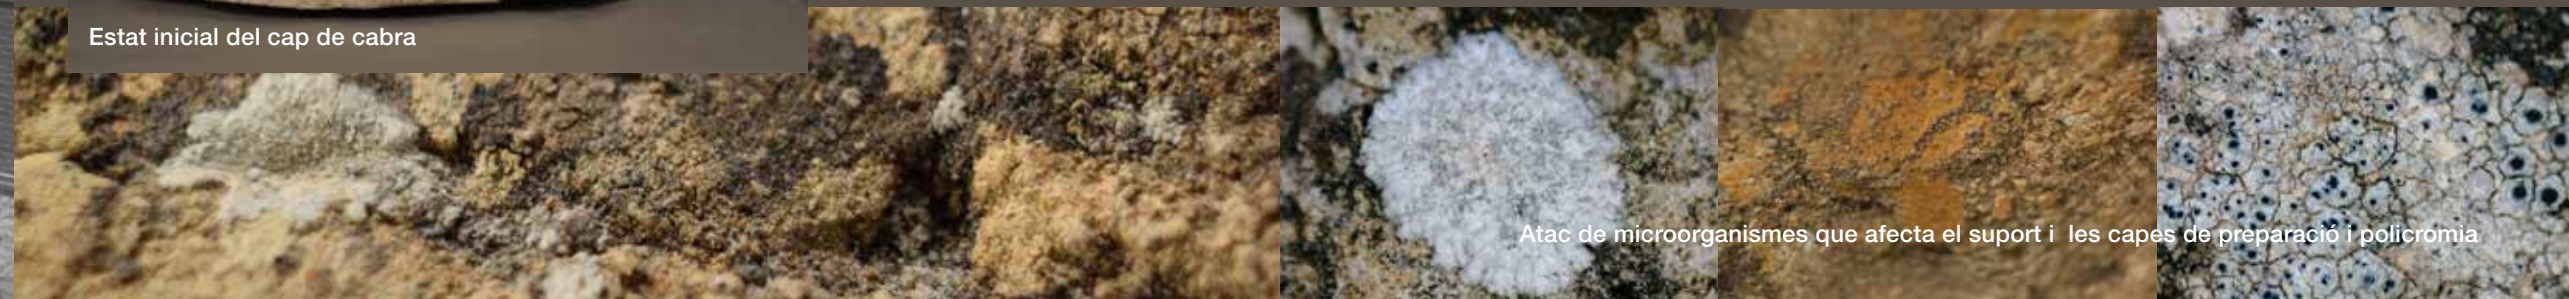
Atac de microorganismes que afecta el suport i les capes de preparació i policromia

S'ha dut a terme una **neteja mecànica i química** per eliminar l'estrat biològic i, a continuació, s'ha aplicat un tractament preventiu i curatiu.
