RÈPLICA DE LA CREU DELS TEMPLERS  
Ajuntament de Prat de Comte

Publicació de Conservació i Restauració  
Escola d'Art i Disseny de la Diputació a Tortosa

## CONSERVACIÓ I RESTAURACIÓ DE LA RÈPLICA DE LA CREU DELS TEMPLERS DE PRAT DE COMTE

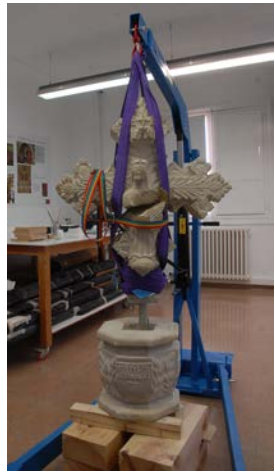
Es van unir els diferents fragments.

Unió de les diferents parts

Prèviament es realitzaren diferents forats per inserir espigues metàl·liques. Les parts separades i les espigues s'adheriren amb resina epoxídica.

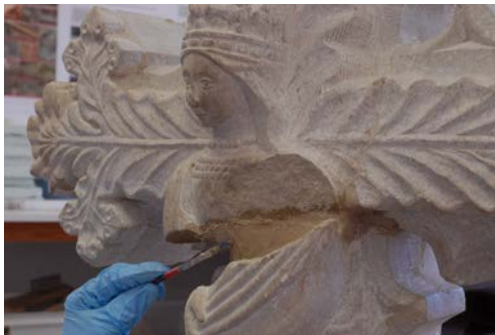
Reintegració volumètrica amb morter

Es reompliren els buits i es segellaren les fissures amb morter de calç i sorra acolorit.

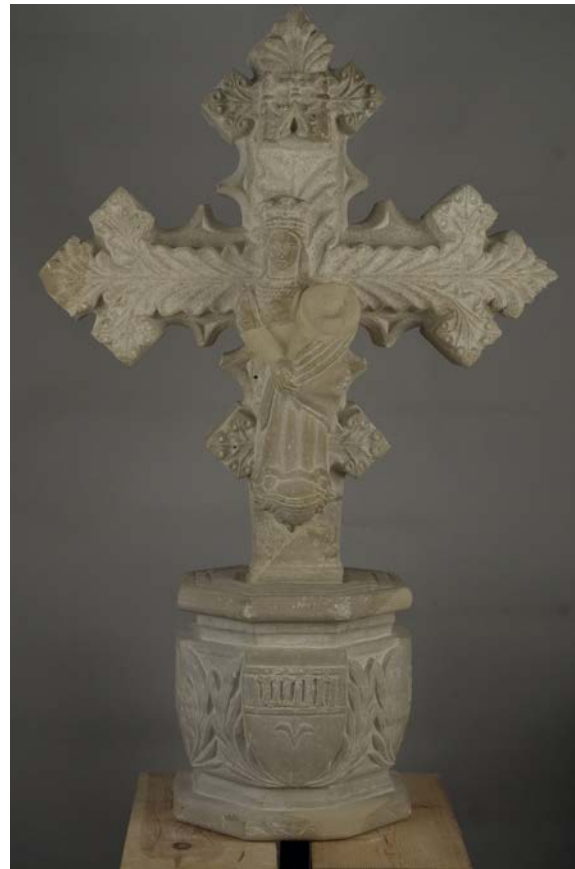
Vista frontal de la creu després de la restauració

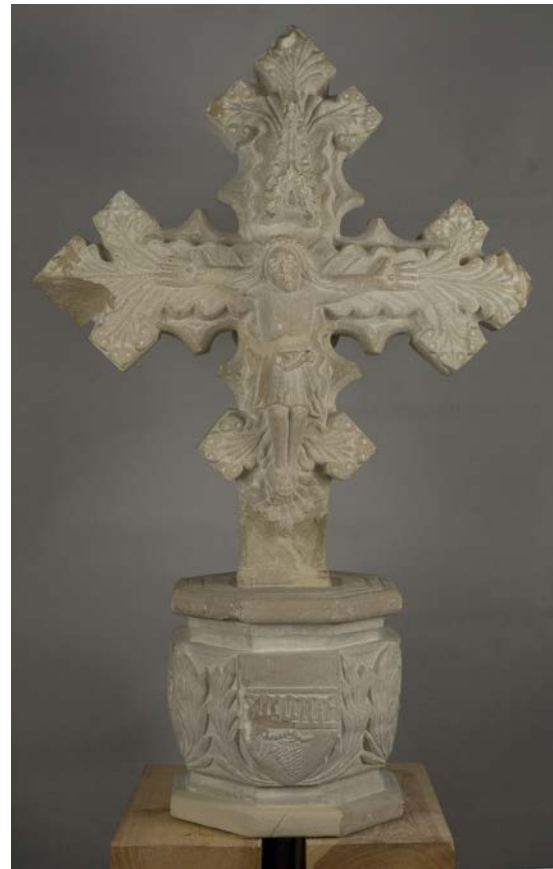
Vista frontal de la creu després de la restauració

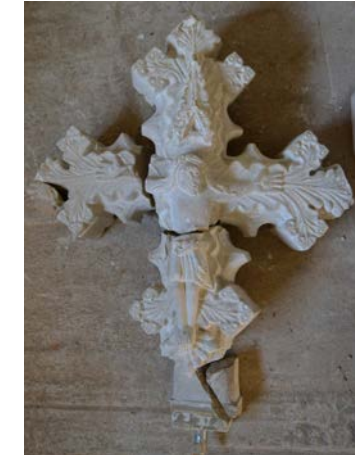
La creu presentava un estat de conservació deficient a causa que una forta ventada la va fer caure i es trencà en diversos trossos, alguns dels quals s'han perdut.

La peça es trobava fragmentada en 5 parts: braç de la creu, extrem de l'altre braç, cos de la creu i base quadrangular de la creu (2 fragments). A més, aquesta base i el capitell estaven separats.

Vista dels trencaments de l'anvers

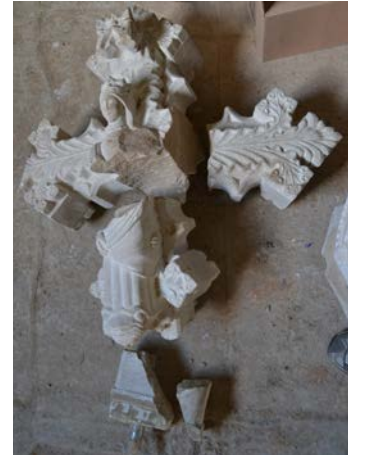
Vista dels trencaments del revers

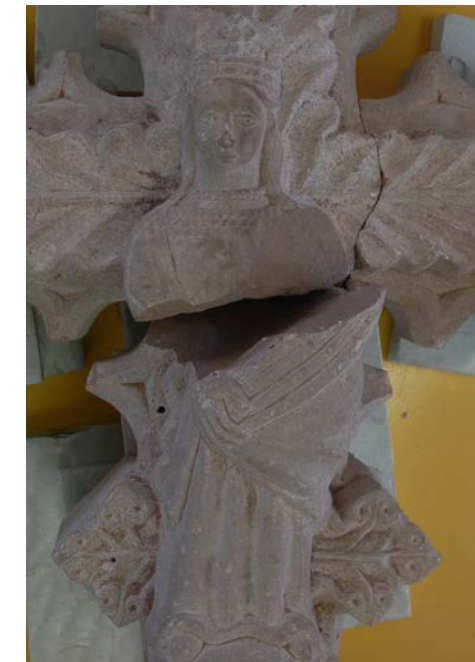
Hi havia pèrdues de suport importants al centre del cos de la Verge, a la part superior del nen, a l'extrem d'un braç i a les motlures superiors i inferiors del capitell. Altres pèrdues més petites es repartien per la peça. Algunes zones van sofrir ratllades, fregaments i cops.

Pèrdues de suport de la creu

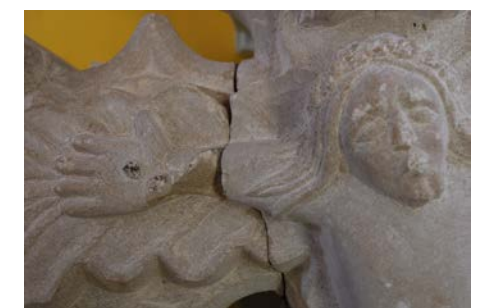
Detall de trencament, pèrdua de suport i brutícia

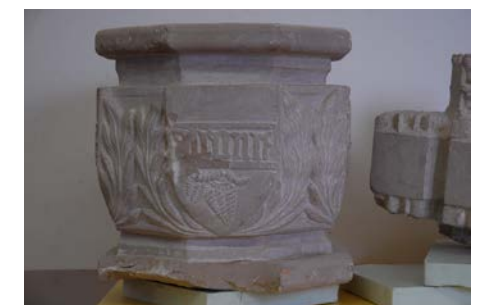
Pèrdues de suport del capitell
