Conservació i Restauració  
Escola d'Art i Disseny - Tortosa  
Diputació de Tarragona

Retrat  
Maties Palau Ferré  
Museu d'Alcover

Es tracta d'una pintura sobre tela obra de Maties Palau Ferré, propietat del Museu d'Alcover, que representa una figura femenina.

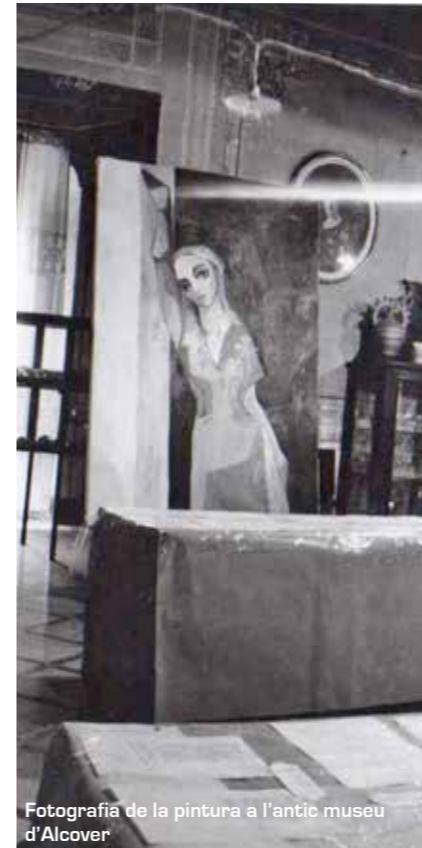
Fotografia de la pintura a l'antic museu d'Alcover

La major part de les degradacions van ser degudes a un emmagatzematge inadequat pel fet que la pintura va estar molt temps enrotllada dins d'un tub de diàmetre bastant reduït i en unes condicions ambientals no massa adequades per a la conservació.
