PINTURA MURAL
CAPELLA DEL ROSER
Vilallonga del Camp

Publicació de Conservació i Restauració
Escola d'Art i Disseny de la Diputació a Tortosa

Pintura mural de la capella del Roser

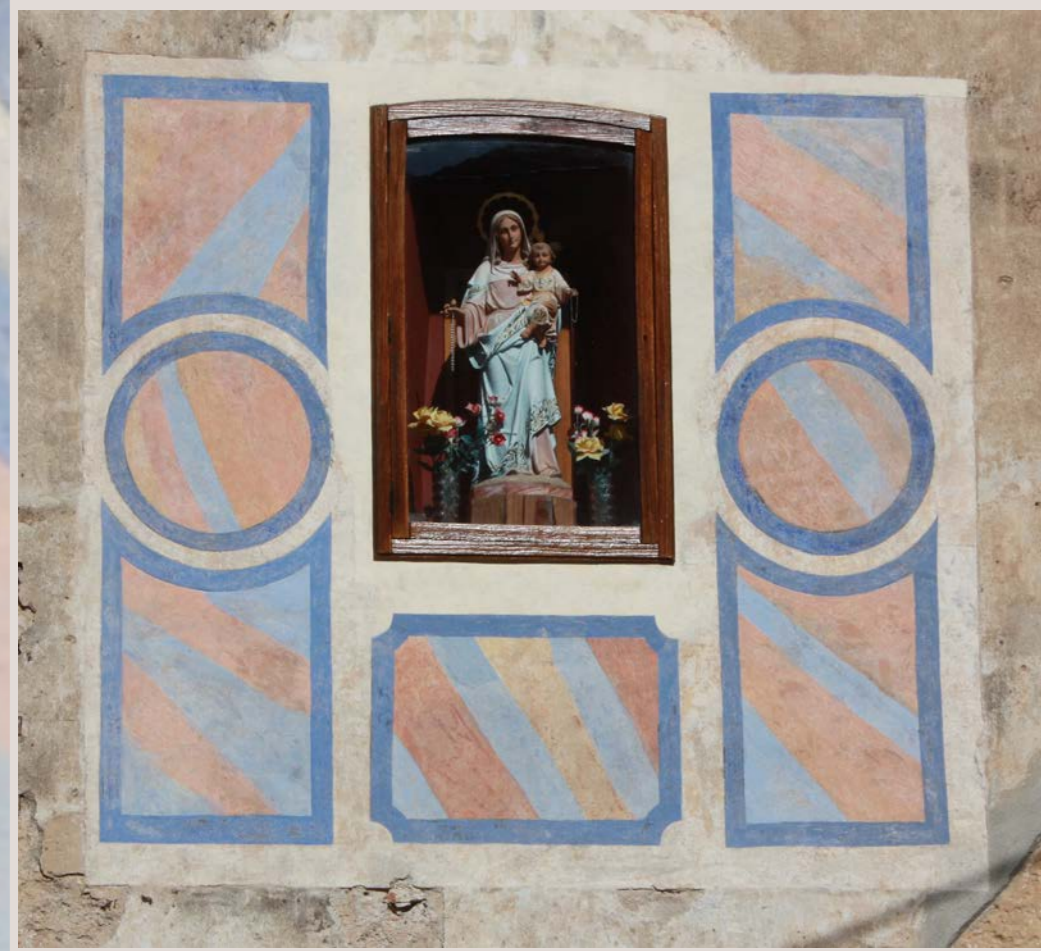
L'estat de conservació de les pintures, així com de la fornícula de fusta, és deficient a causa de l'impacte constant dels agents climàtics. Les pintures murals presenten una deformació del suport i descohesió de bona part dels morters, així com pèrdues considerables de pintura. Les diverses intervencions que han sofert fa que s'observin morters de reintegració, gran quantitat de repintades i un engroguiment general de les capes superficials. La fusta de la fornícula està resseca i presenta pèrdues i aixecaments del vernís.

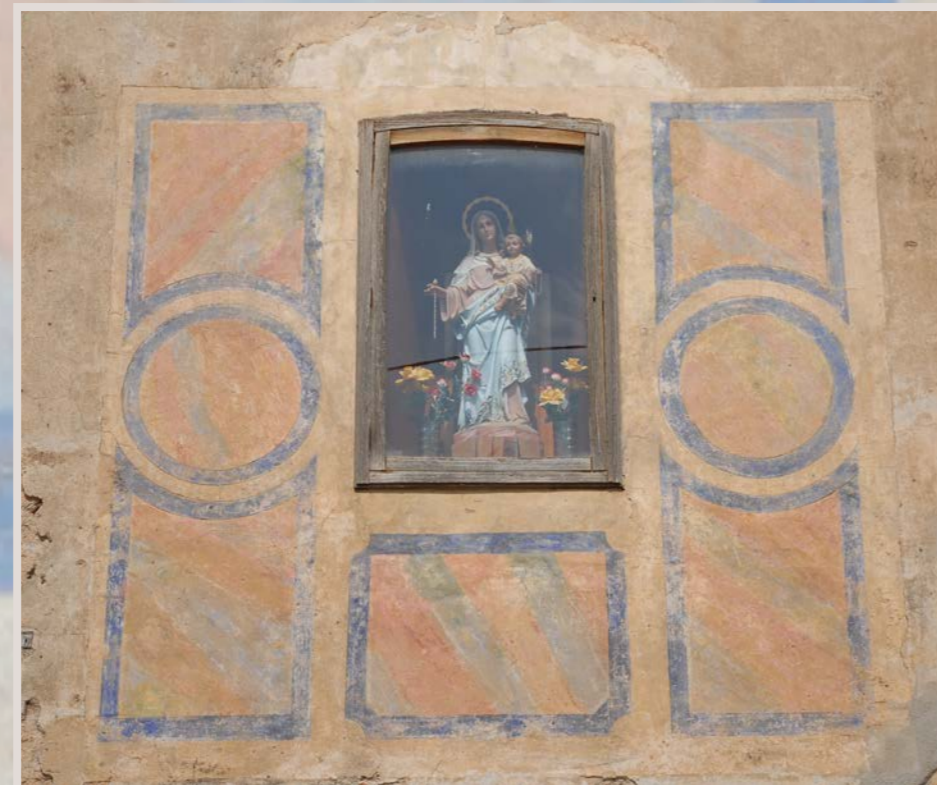
Format: total 2,22 x 2,35 m
Superfície: total 5,22 m²
Pintura mural: 4,24 m²

El mural és probable que sigui una pintura a la calç amb retocs al sec. S'observen les línies incises realitzades en el morter humit per a delimitar els contorns de les figures geomètriques circulars
