70/2018

**PLAFÓ CERÀMIC DE SANT
ANTONI ABAT DE VILA-SECA**
*Ajuntament de
Vila-seca*

Publicació monogràfica
Unitat de Conservació i Restauració
Escola d'Art de la Diputació a Tortosa

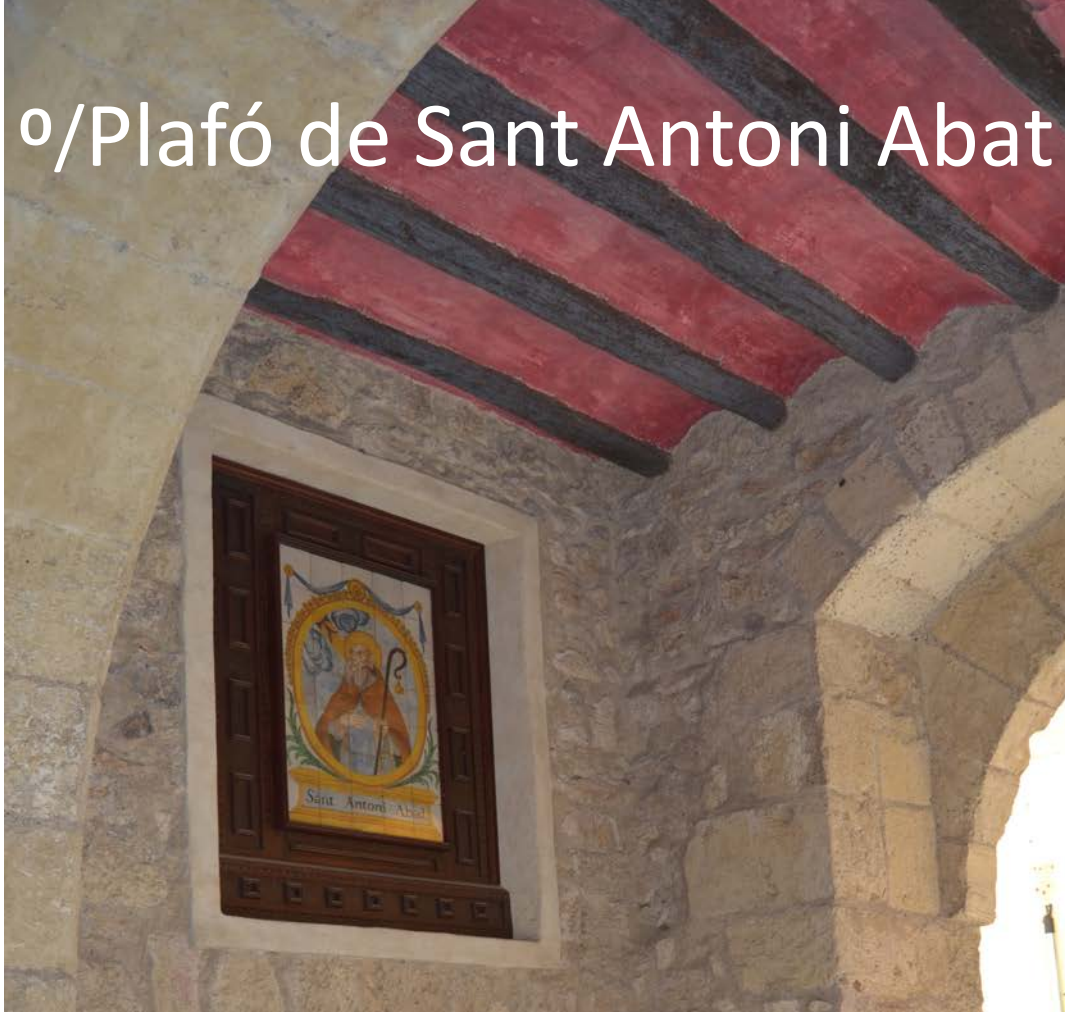
El **plafó*** de Sant Antoni Abat de l'Ajuntament de Vila-seca estava situat dintre del portal de Sant Antoni. El portal, declarat Bé Cultural d'Interès Nacional, pertany al segon clos emmurallat de la ciutat i és l'únic que es conserva. El plafó data de la dècada dels seixanta i ha presidit la paret interior del portal fins que va sofrir un acte vandàlic que el deixà esmicolat i el van substituir per la reproducció que hi ha actualment.

Abans de l'incident, l'obra estava fixada i emmarcada sobre un suport que donava integritat al conjunt de rajoles, del qual es van desprendre en caure a terra i fragmentar-se. El plafó presentava un estat de conservació greu en arribar a la Unitat de Conservació i Restauració.

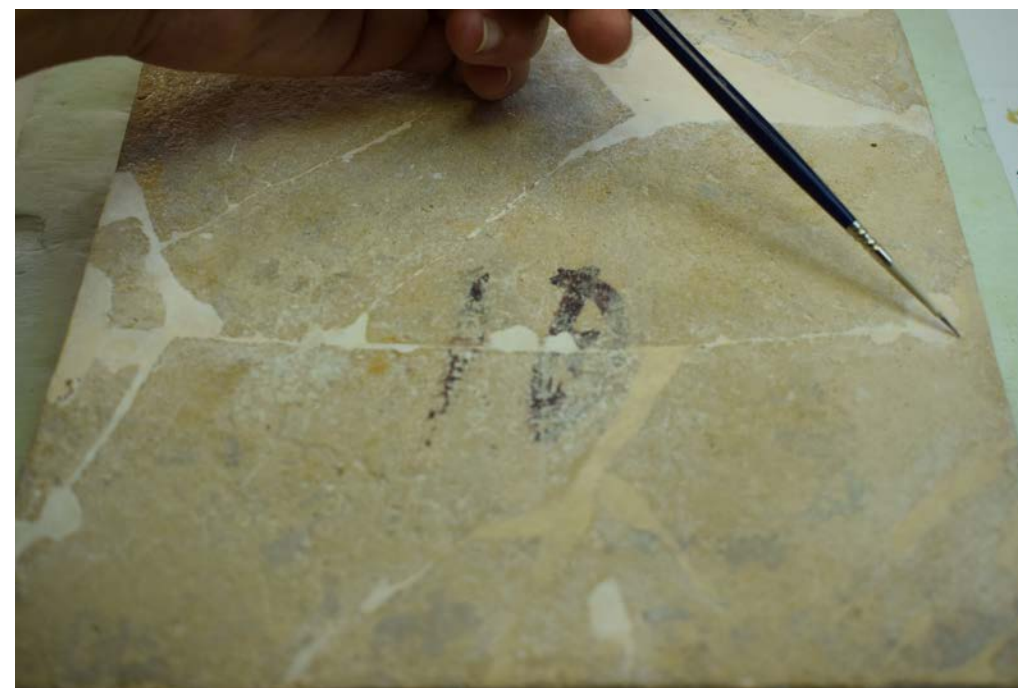
Al revers de la peça trobem anotacions en tinta negra, fetes a mà, per ordenar les rajoles durant el muntatge, amb un número (d'esquerra a dreta i de dalt a baix) i la lletra "A" en cadascuna. En aquesta cara també es pot observar la qualitat porosa d'aquesta manisa i una tonalitat esblanqueïda que indica la composició argilosa i el procés d'elaboració d'aquest material.

Detall d'anotacions al revers
