CAPS DE BESTIAR DE  
L'ESCORXADOR DE TORTOSA

Museu Històric i Arqueològic de les Terres  
de l'Ebre, Tortosa

Publicació núm. **73**  
2019

# 01 Caps de bestiar

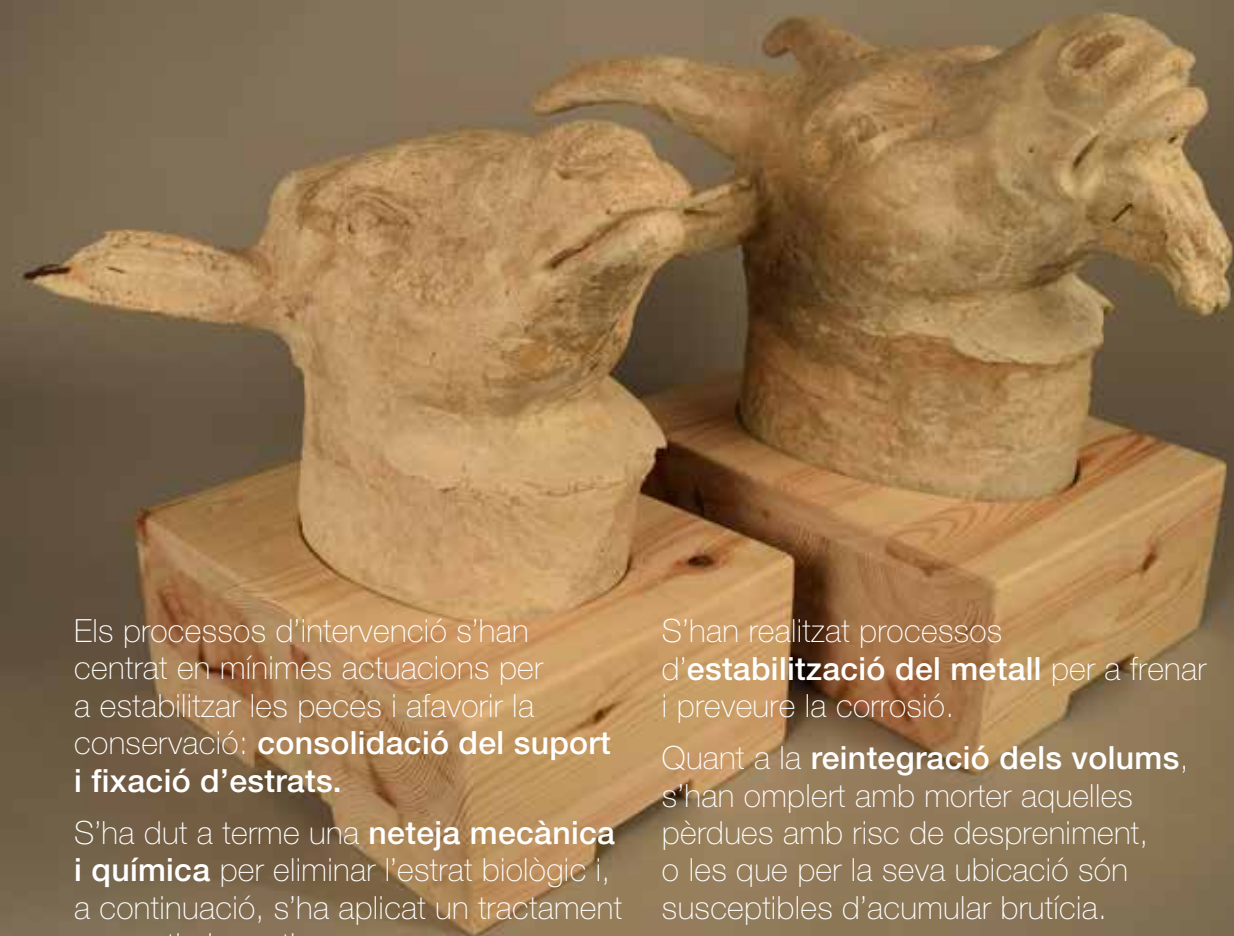
Estat final després de la intervenció

Els processos d'intervenció s'han centrat en mínimes actuacions per a estabilitzar les peces i afavorir la conservació: **consolidació del suport i fixació d'estrats**.

S'ha dut a terme una **neteja mecànica i química** per eliminar l'estrat biològic i, a continuació, s'ha aplicat un tractament preventiu i curatiu.

Les **intervencions anteriors**, que perjudicaven la integritat del suport i l'aparença estètica, han sigut eliminades o rebaixades.

S'han realitzat processos d'**estabilització del metall** per a frenar i preveure la corrosió.

Quant a la **reintegració dels volums**, s'han omplert amb morter aquelles pèrdues amb risc de despeniment, o les que per la seva ubicació són susceptibles d'acumular brutícia.

Per últim, s'han elaborat unes bases de fusta massissa perquè suportin les peces i per facilitar-ne la manipulació, el trasllat, l'emmagatzematge i l'exposició.
